Brunnenuntersuchung

Auftraggeber : Ilmünster Verwaltungsgemeinschaft
Kunde : Ilmünster Verwaltungsgemeinschaft
Projekt :
Datum : 08.07.2022

Untersuchungsgrund: : Zustandsbestimmung
Brunnennummer : Brunnen Hettenshausen
Material : Stahl Schlitzbrücke mit Kiesbelag beschichtet
Durchmesser : 400 mm
Meßpunkt : Oberkante Aufsatzrohr
Ruhewassersp. (m) : 10,57 m
Solltiefe :
Gem. Tiefe : 87,73 m
Maßstab : 1 : 200

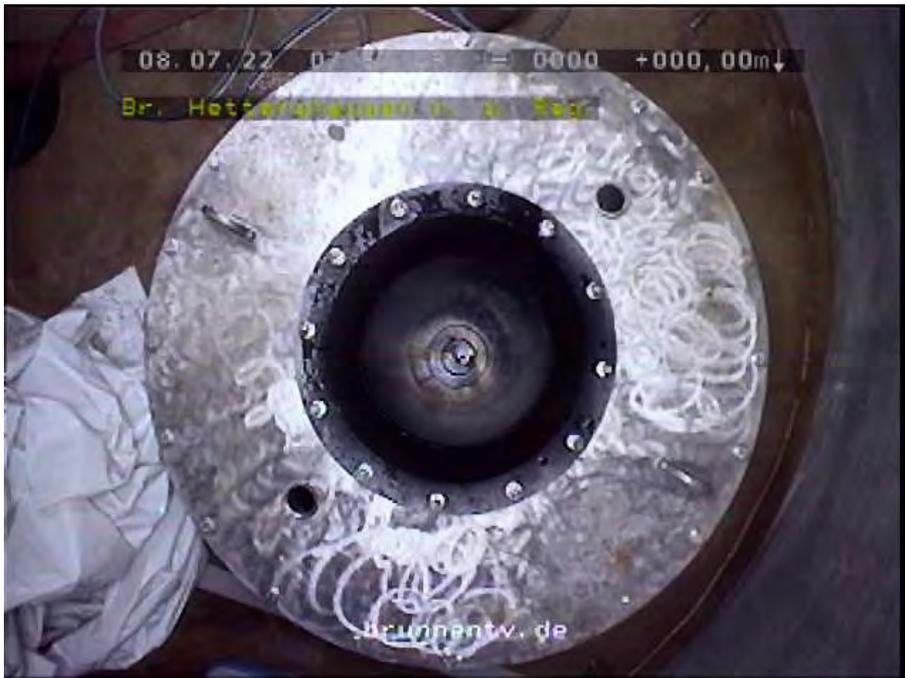
Foto : 1
Teufe : 0,00 m
Video : 00:00:00
Kürzel : Blick auf Brunnenkopf

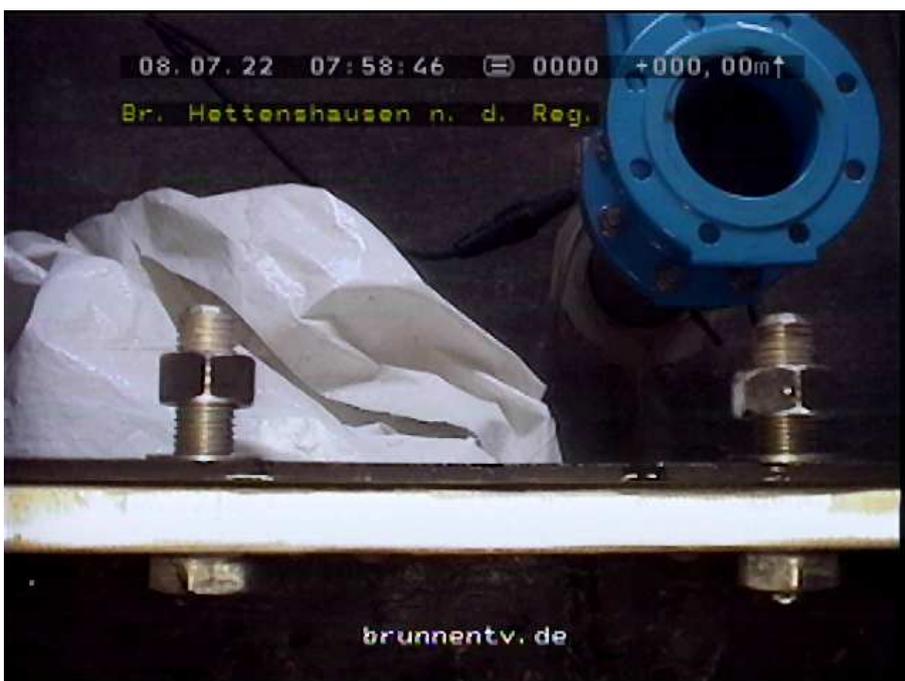
Foto : 2
Teufe : 0,00 m
Video : 00:00:00
Kürzel : Brunnenkopf Flansch.
 Messungs Nullpunkt

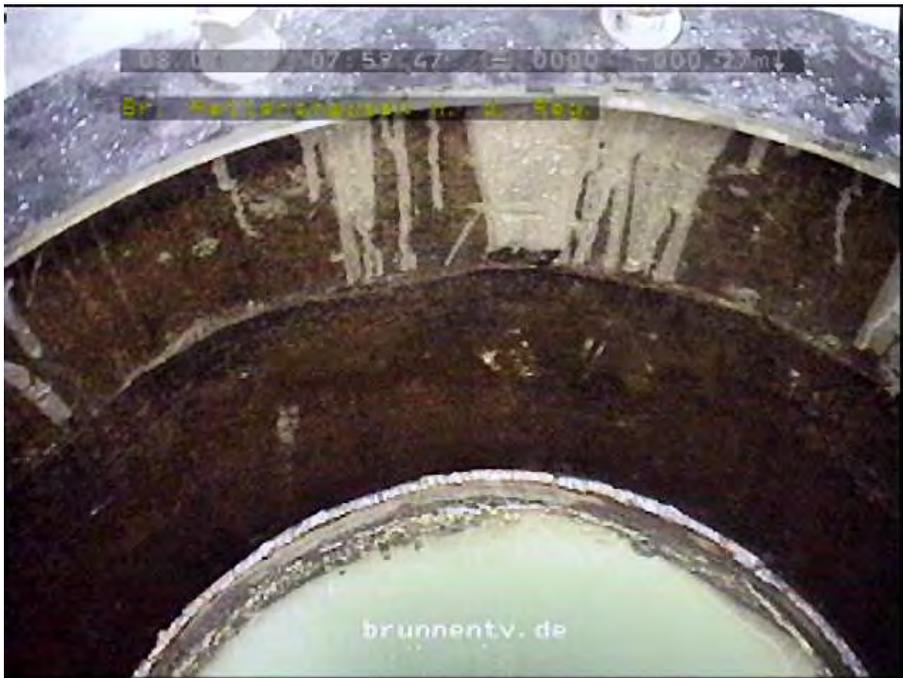
Foto : 3
Teufe : 0,00 m
Video : 00:00:00
Kürzel : Blick in freien
Kiesringraum

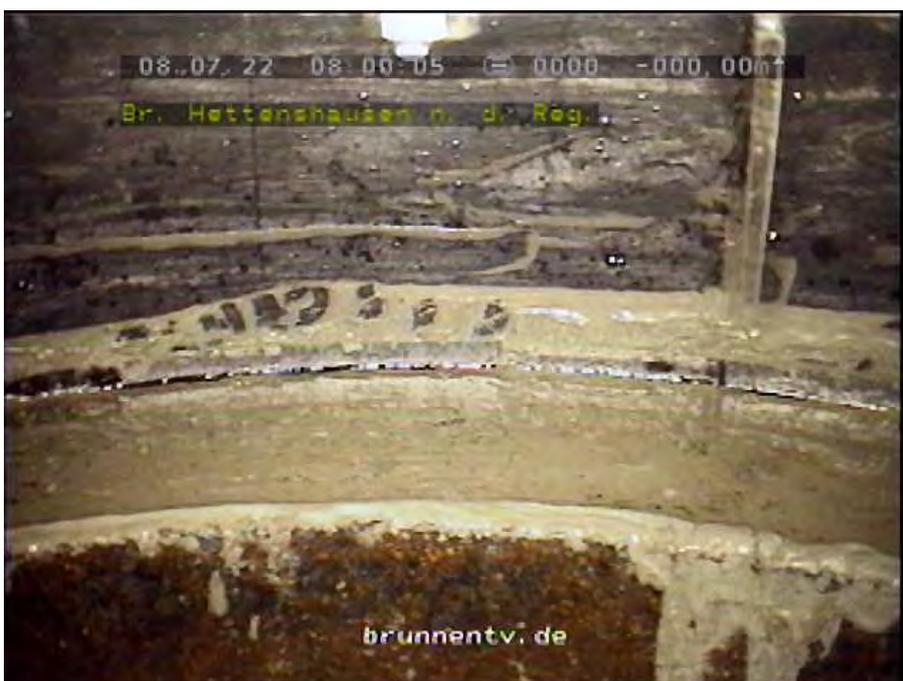
Foto : 4
Teufe : 0,00 m
Video : 00:00:00
Kürzel : Blick in Zementierten
Ringraum F Stück zu
Sperrrohr

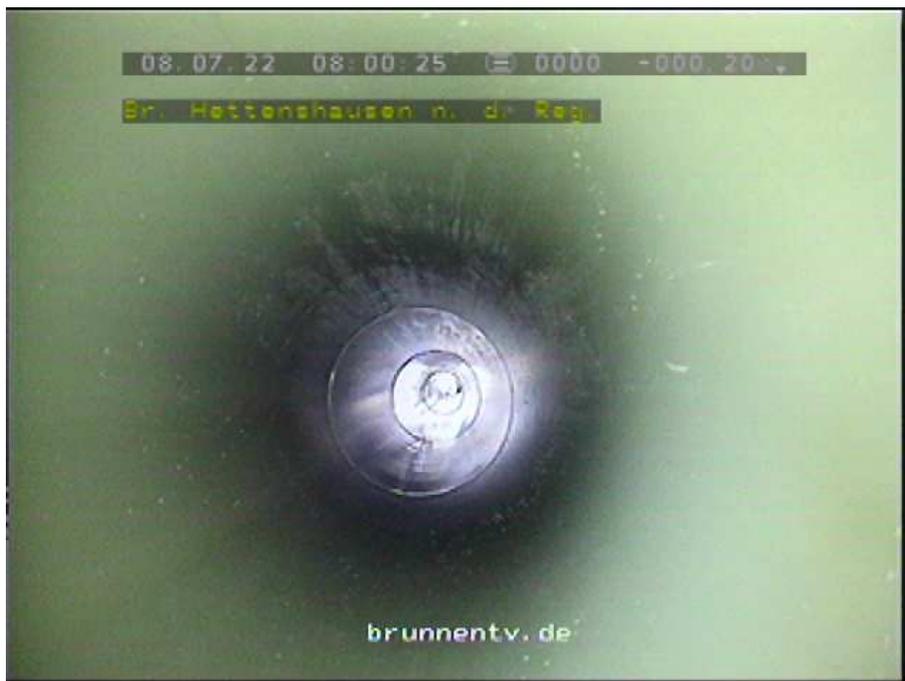
Foto : 5
Teufe : 0,20 m
Video : 00:00:00
Kürzel : Anfang Vollrohr

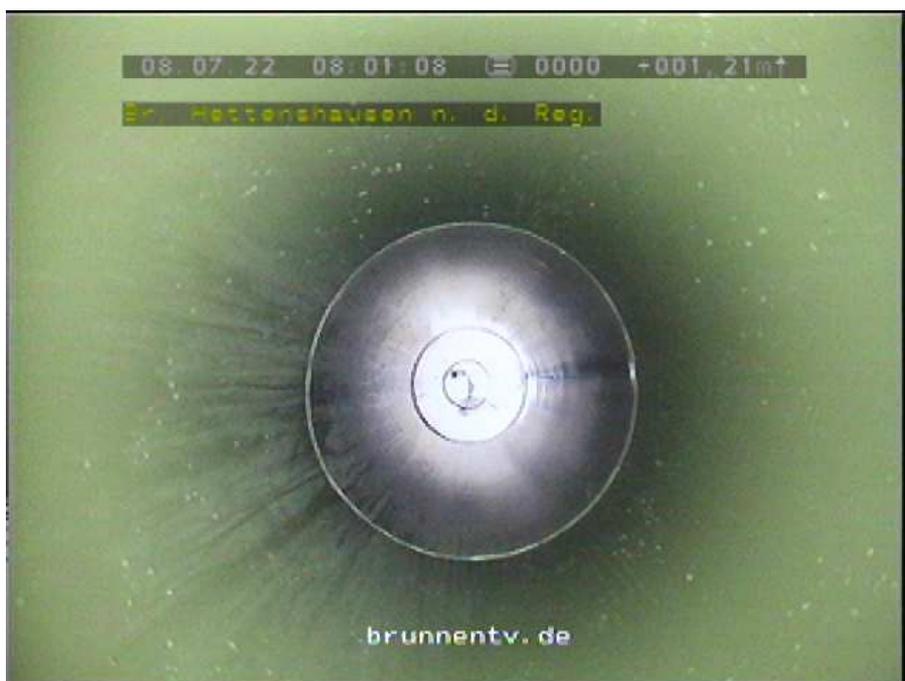
Foto : 6
Teufe : 1,21 m
Video : 00:00:00
Kürzel : Vollrohr

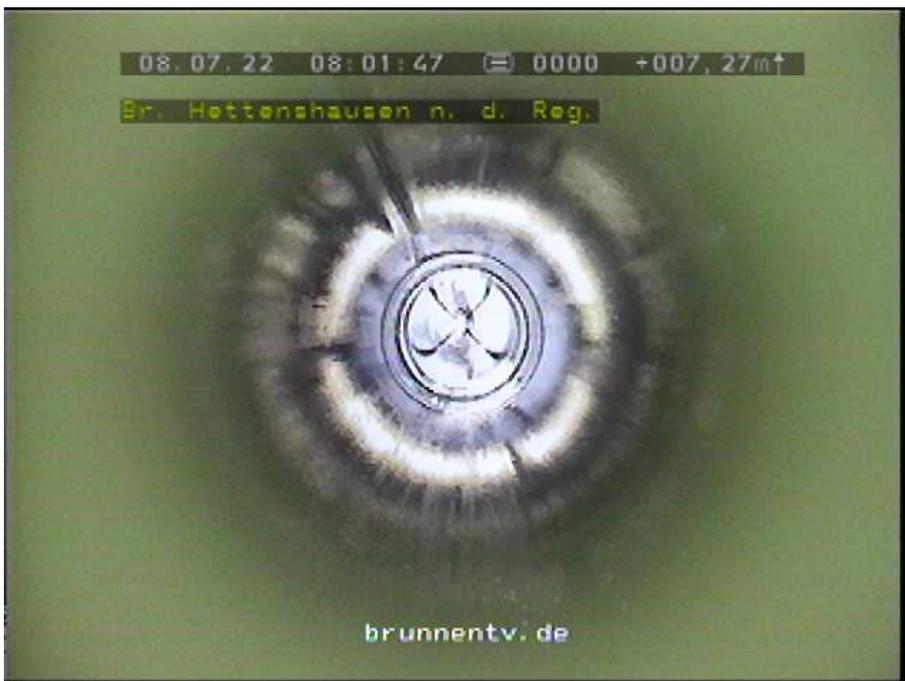
Foto : 7
Teufe : 7,27 m
Video : 00:00:00
Kürzel : Vollrohr

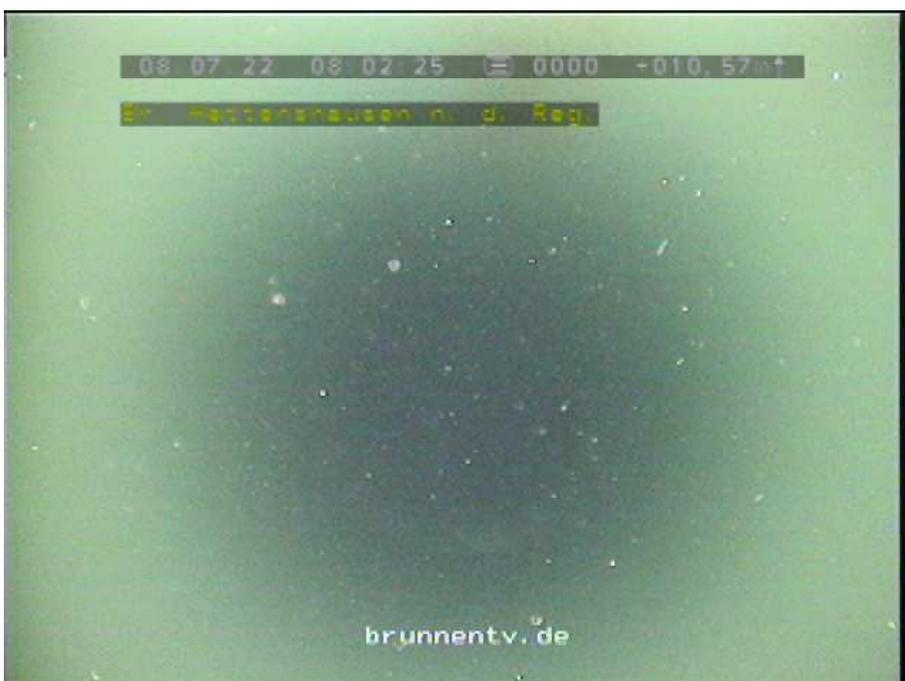
Foto : 8
Teufe : 10,57 m
Video : 00:00:00
Kürzel : Ruhewasserspiegel

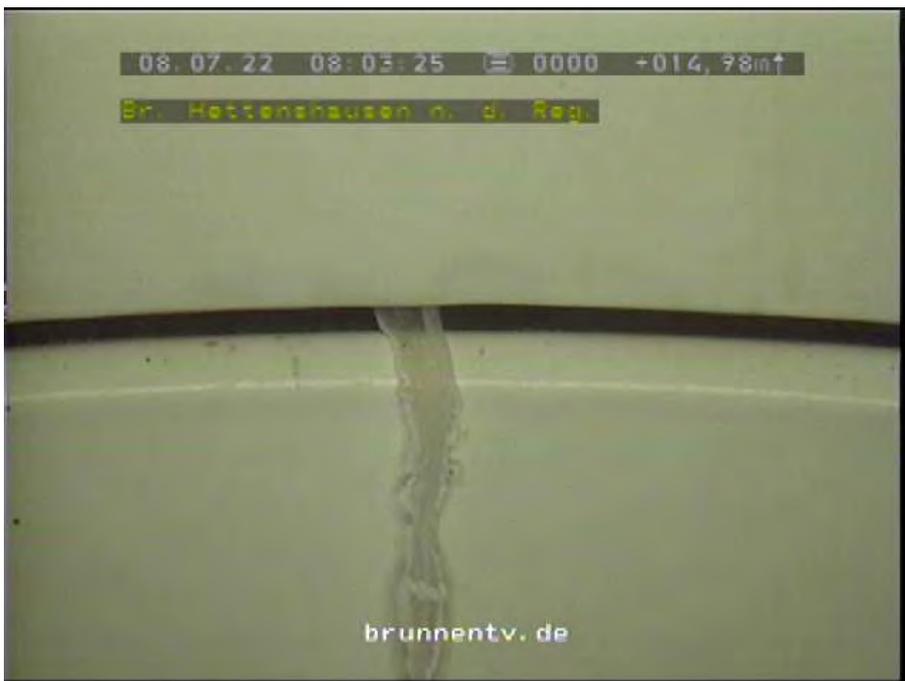
Foto : 9
Teufe : 14,98 m
Video : 00:00:00
Kürzel : Filterrohr

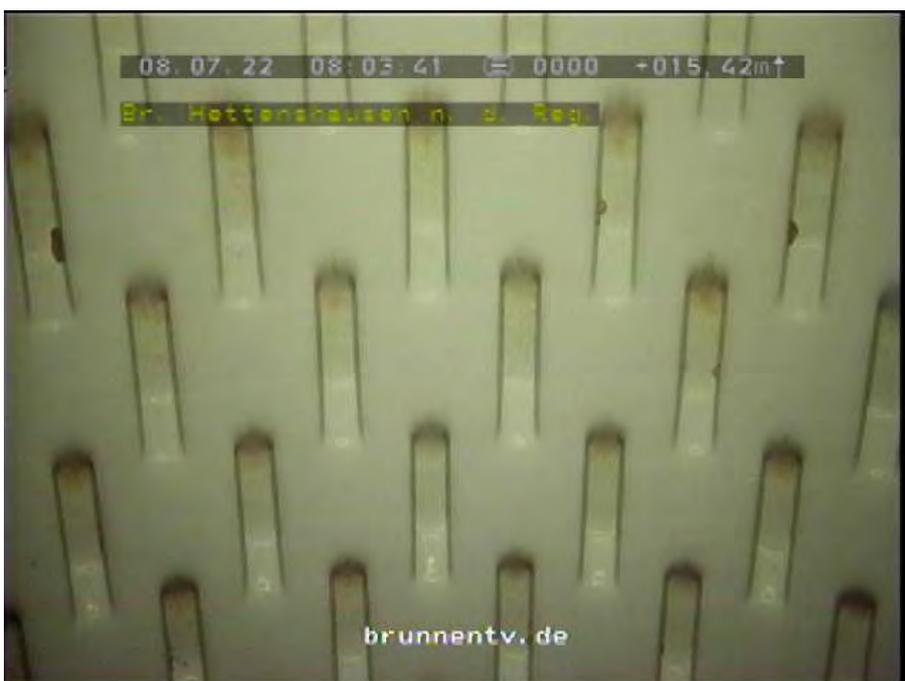
Foto : 10
Teufe : 15,42 m
Video : 00:00:00
Kürzel : Filterrohr

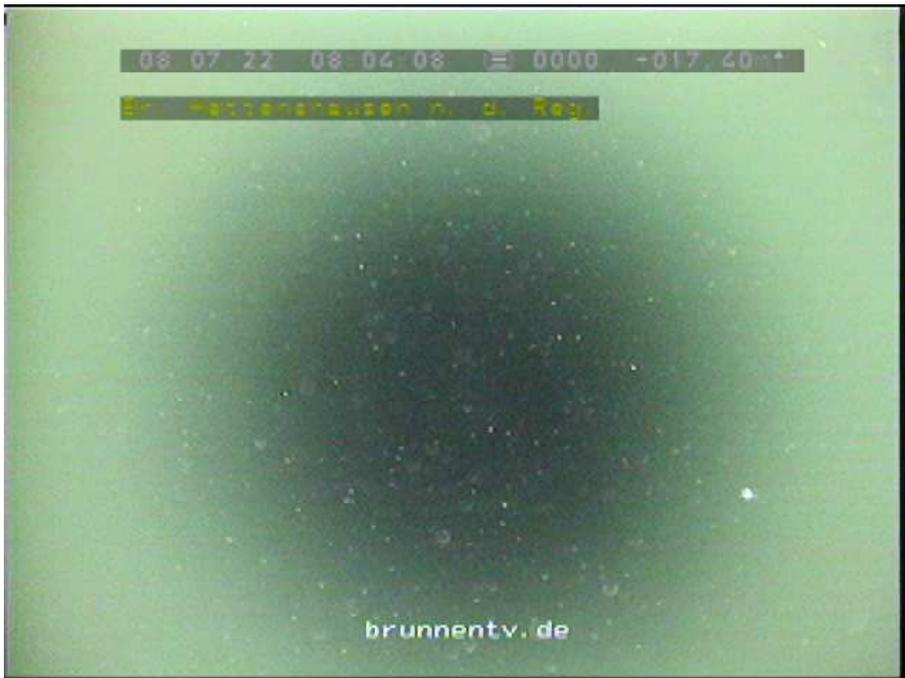
Foto : 11
Teufe : 17,40 m
Video : 00:00:00
Kürzel : Anfang Vollrohr

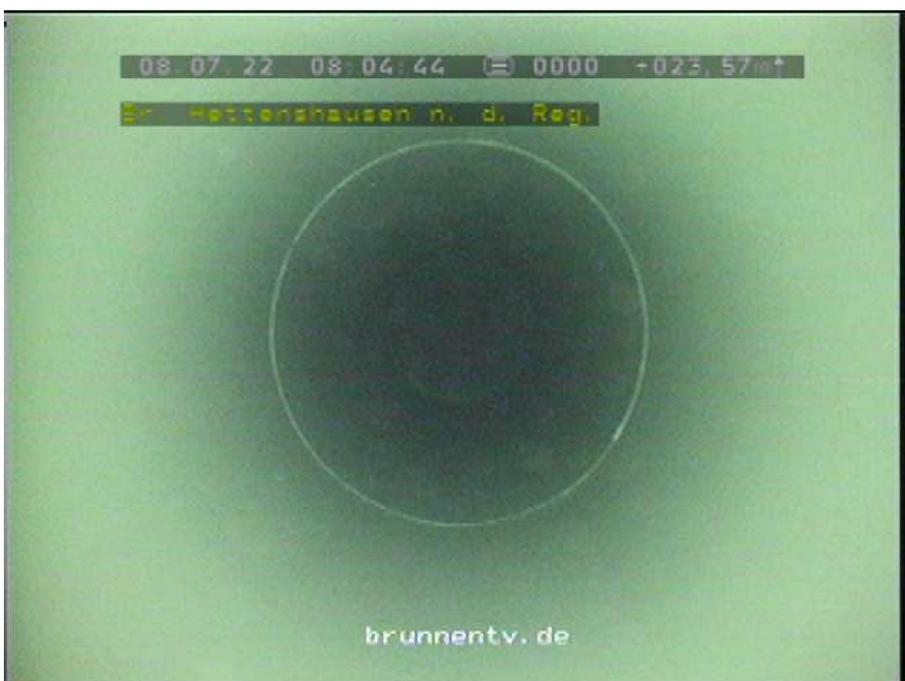
Foto : 12
Teufe : 23,57 m
Video : 00:00:00
Kürzel : Vollrohr

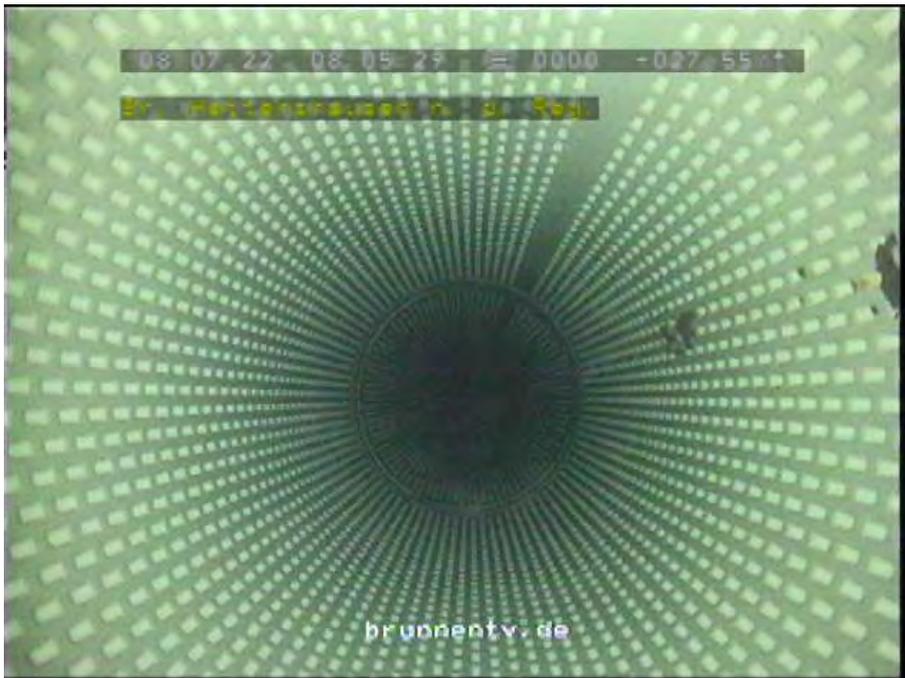
Foto : 13
Teufe : 27,55 m
Video : 00:00:00
Kürzel : Anfang Filterrohr

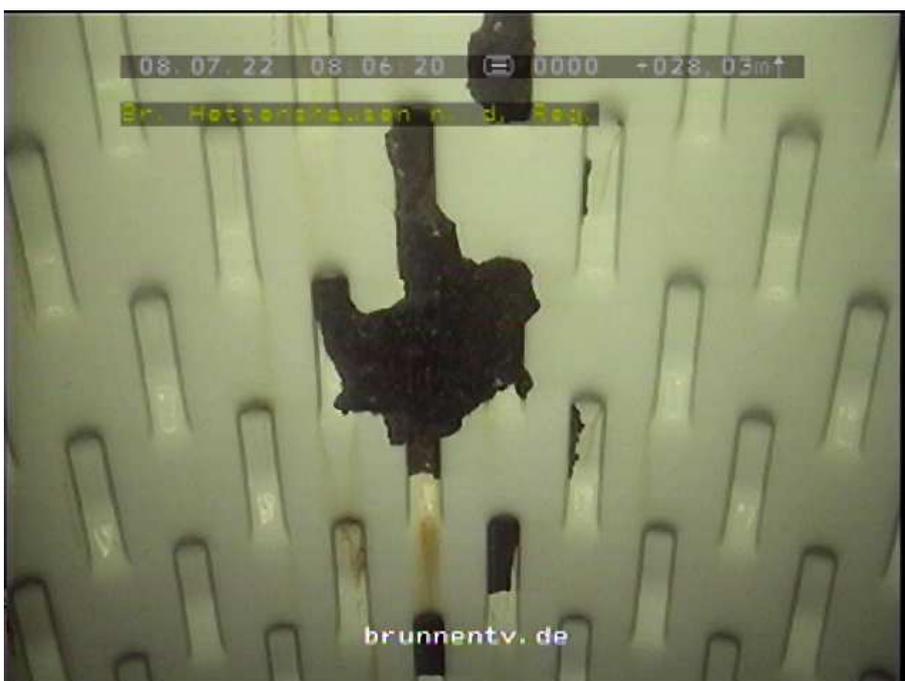
Foto : 14
Teufe : 28,03 m
Video : 00:00:00
Kürzel : Filterrohr

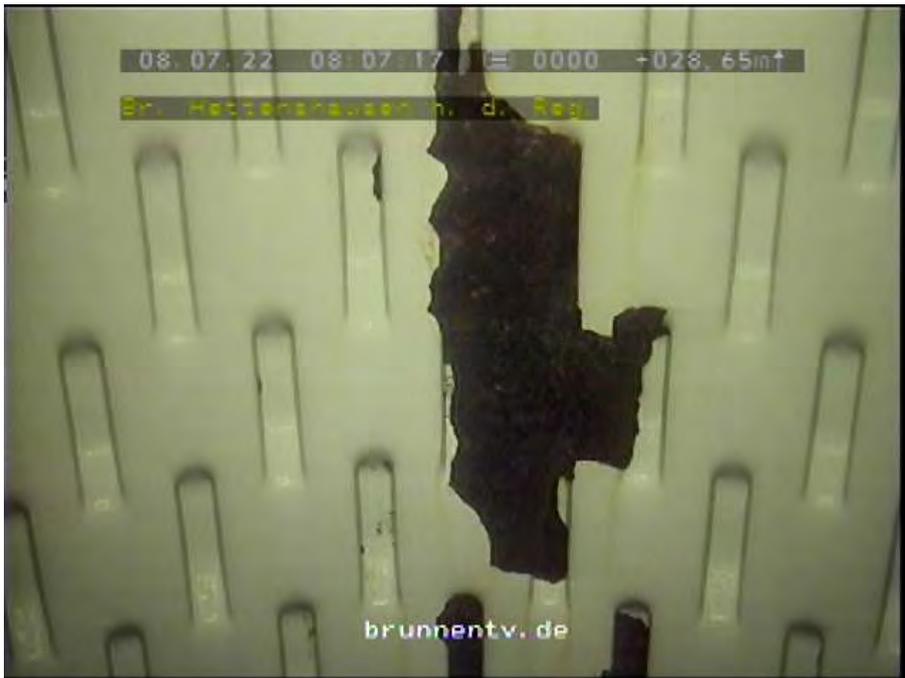
Foto : 15
Teufe : 28,65 m
Video : 00:00:00
Kürzel : Filterrohr

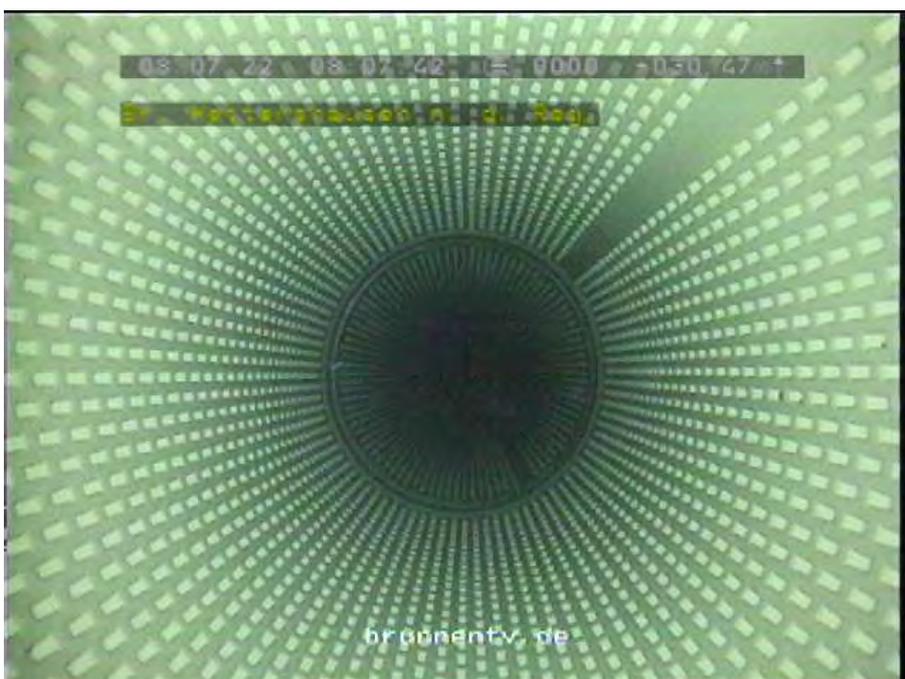
Foto : 16
Teufe : 30,47 m
Video : 00:00:00
Kürzel : Filterrohr

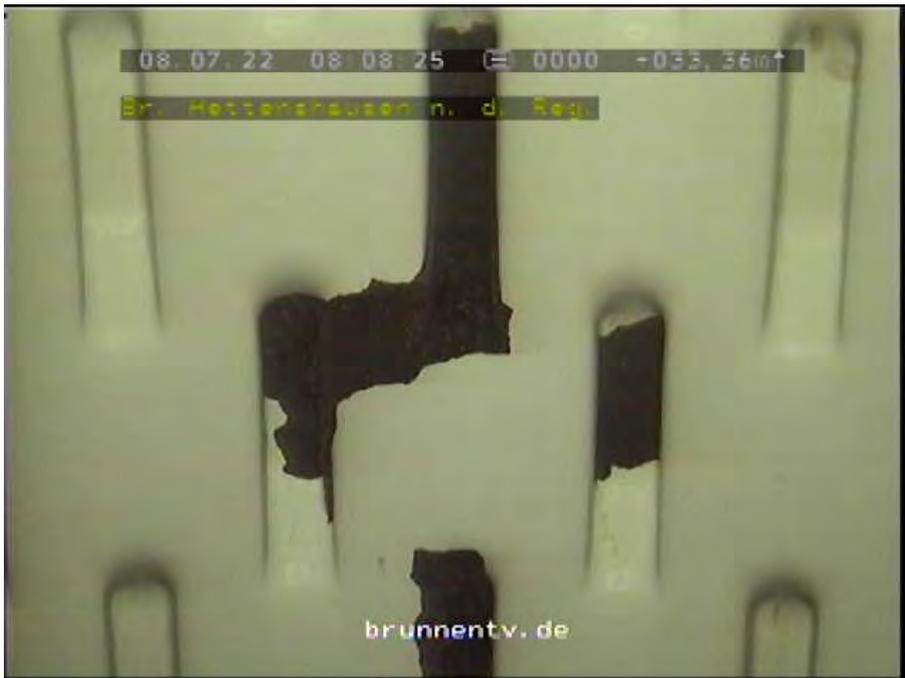
Foto : 17
Teufe : 33,36 m
Video : 00:00:00
Kürzel : Filterrohr

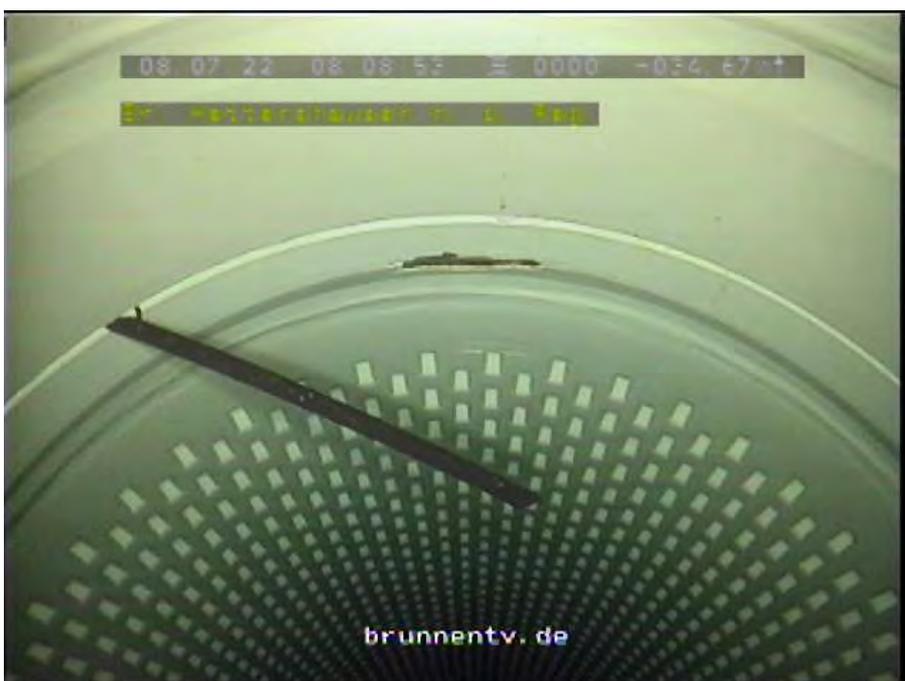
Foto : 18
Teufe : 34,67 m
Video : 00:00:00
Kürzel : Rohrstoß. mit O Ring

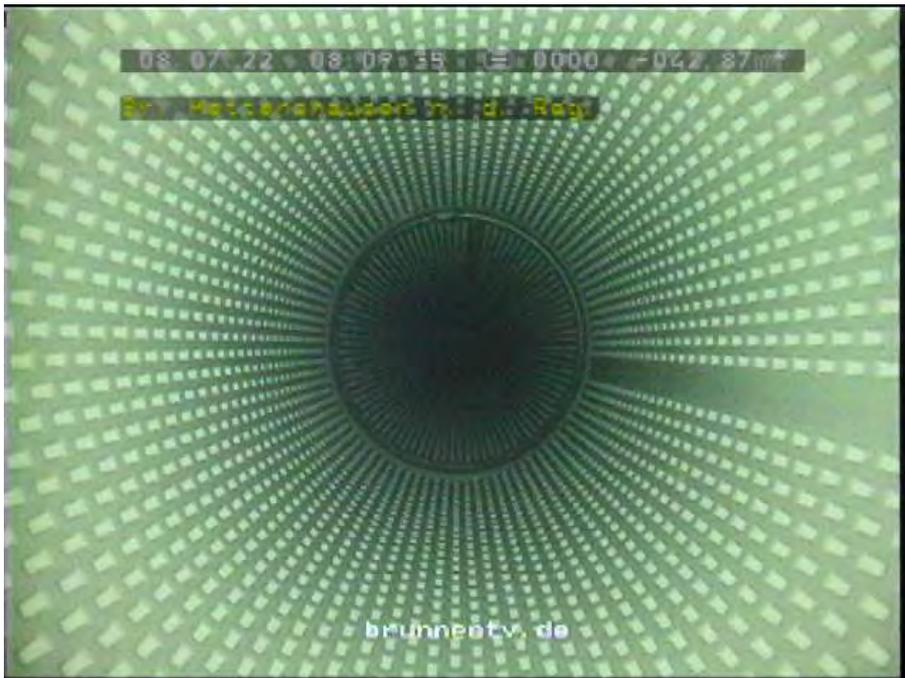
Foto : 19
Teufe : 42,87 m
Video : 00:00:00
Kürzel : Filterrohr

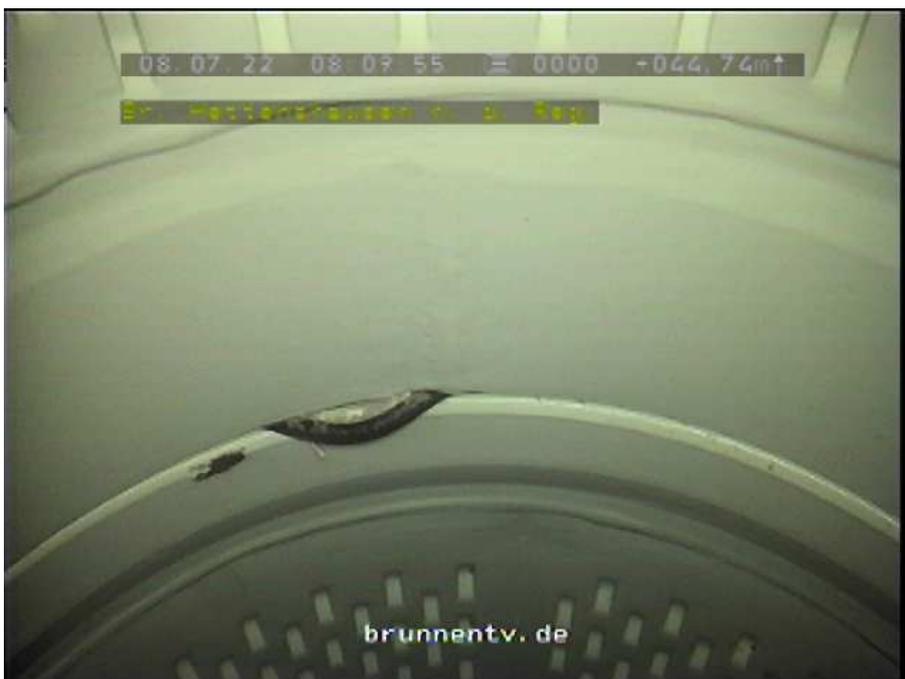
Foto : 20
Teufe : 44,74 m
Video : 00:00:00
Kürzel : Rohrstoß. mit O Ring

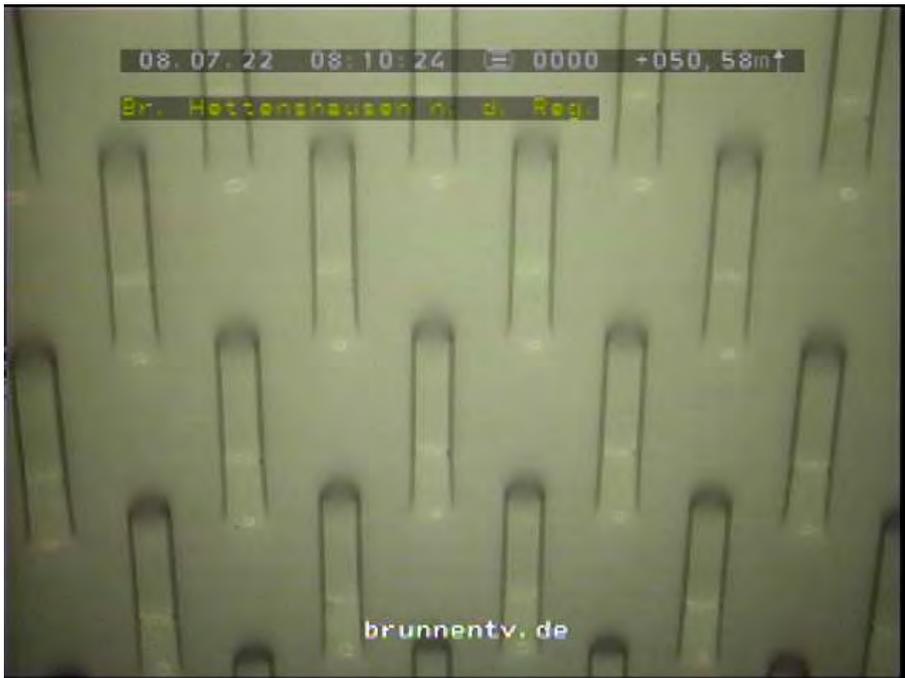
Foto : 21
Teufe : 50,58 m
Video : 00:00:00
Kürzel : Filterrohr

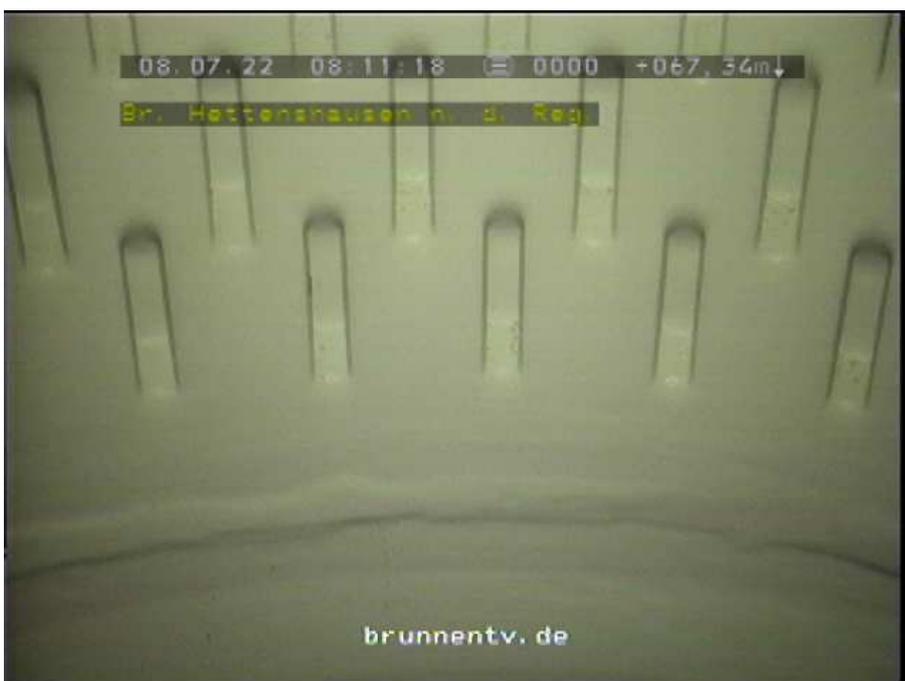
Foto : 22
Teufe : 67,34 m
Video : 00:00:00
Kürzel : Anfang Vollrohr

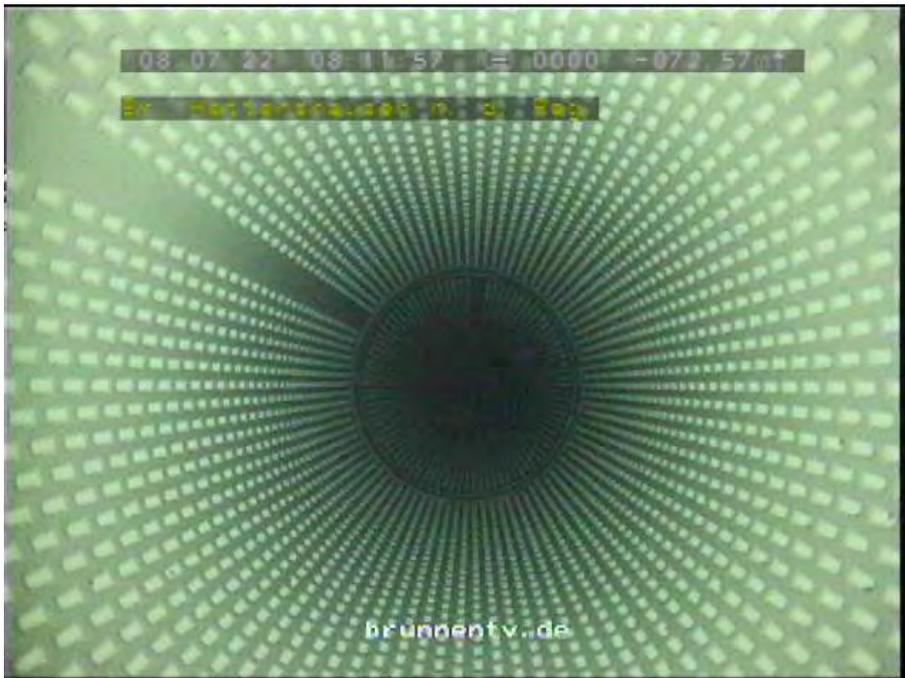
Foto : 23
Teufe : 72,57 m
Video : 00:00:00
Kürzel : Anfang Filterrohr

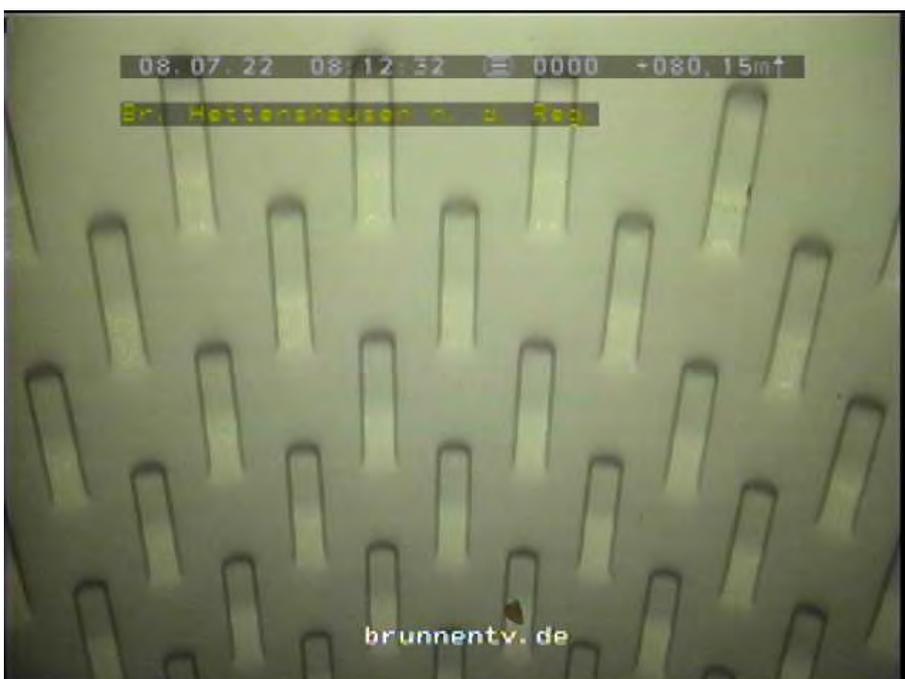
Foto : 24
Teufe : 80,15 m
Video : 00:00:00
Kürzel : Filterrohr

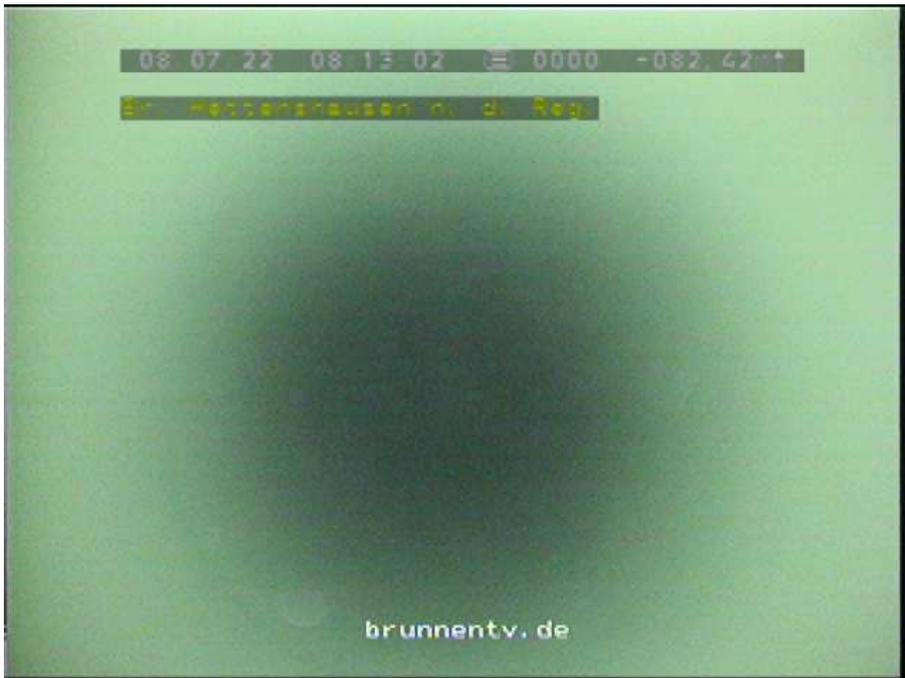
Foto : 25
Teufe : 82,42 m
Video : 00:00:00
Kürzel : Anfang Vollrohr

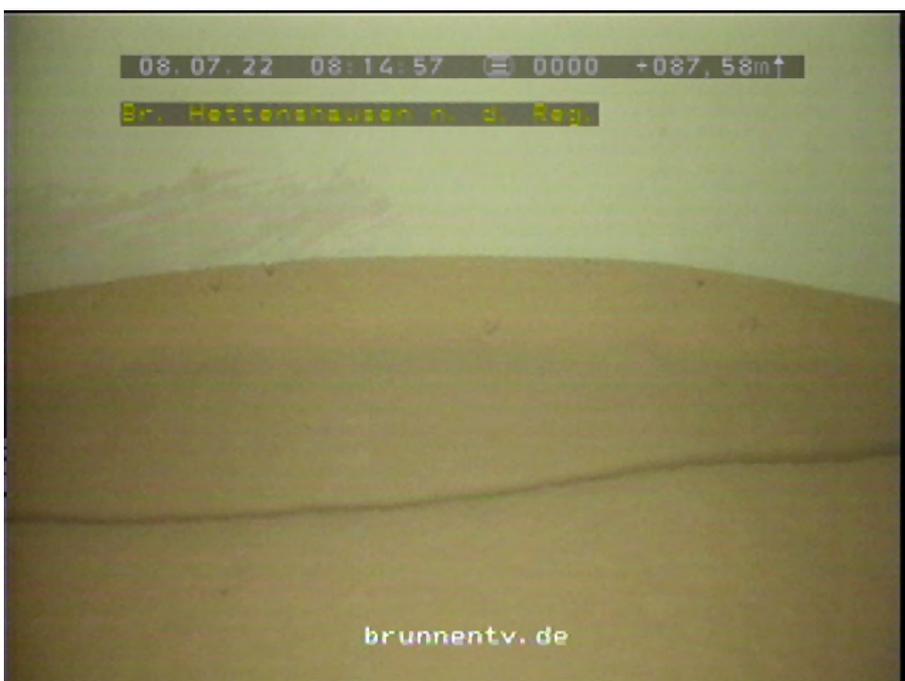
Foto : 26
Teufe : 87,58 m
Video : 00:00:00
Kürzel : Blick auf Brunnenboden
