Auftraggeber: Illmünster Verwaltungsgemeinschaft	Ort: Illmünster	Projekt: F10060	Datum: 27.04.2022
Projekt:	Wasserwerk:	Brunnen Nr.: Brunnen Illmünster	Video Band: 001
Untersuchungs Nr.: F10060_270422	Untersuchungsgrund: Zustandsbestimmung	Material: Stahl Schlitzbrücke	Solltiefe:
Leiter der Insp.: Herr T. Trätzl, BRG	Meßpunkt: Oberkante Brunnenkopf	Durchmesser: 400 mm	Gem. Tiefe: 120,20 m

Brunnenuntersuchung

Beschreibung : Der Brunnen wurde nach dem Ausbau der Unterwasserpumpe mit der Kamera untersucht. Die Vollrohre über dem Ruhewasserspiegel weisen leichte Korrosion auf. An der Vollrohrverbindung bei 10,31 m ist Fremdwasserzutritt in Verbindung mit starken Eisenablagerungen sichtbar. Die Schlitzbrücken sind mit leichten Sandablagerungen belegt, im Sumpf befindet sich ca. 0,8 m Auflandung. Zu Bemerkten ist der offene Ringraum zwischen Brunnenkopf F - Stück und dem Sperrrohr.

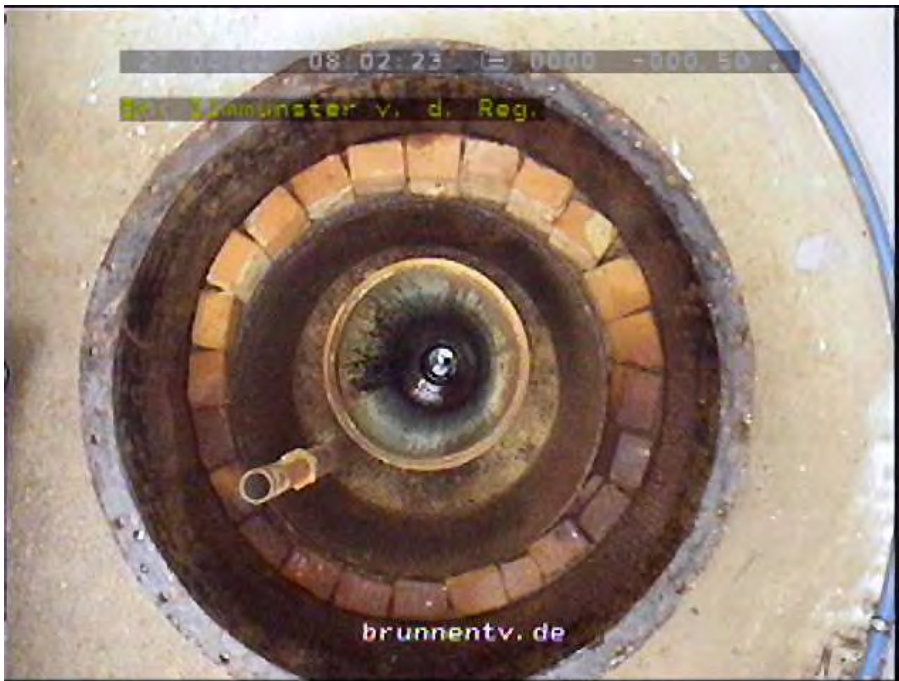
Foto : 1
Teufe : -2,00 m
Video : 00:00:00
Kürzel : Blick auf Brunnenkopf.
Ringraum Sperrrohr zu BK
F Stück offen !

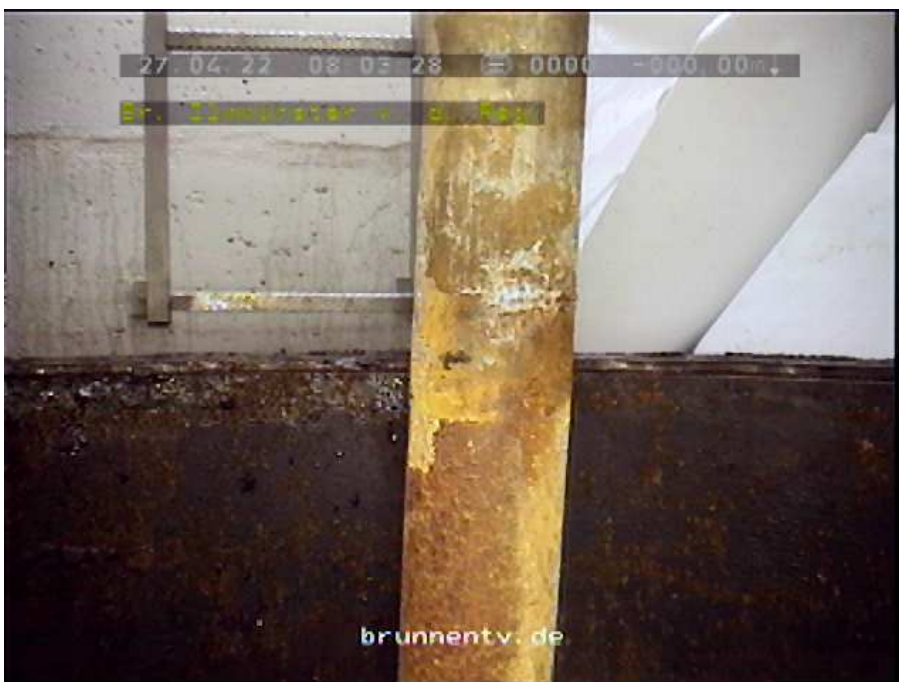
Foto : 2
Teufe : 0,00 m
Video : 00:00:00
Kürzel : OK Brunnenkopf.
Messungsnullpunkt

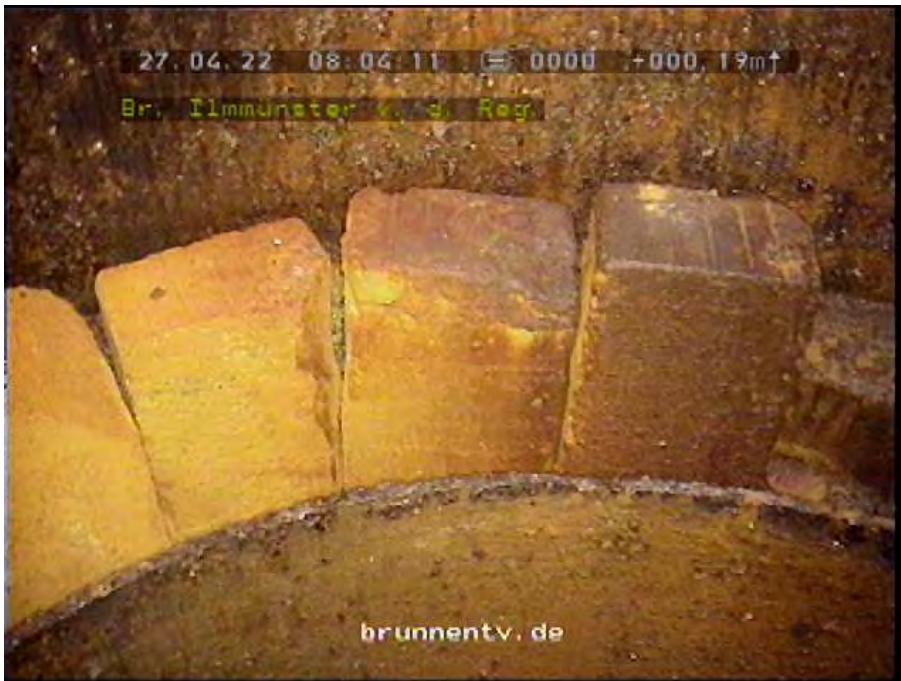
Foto : 3
Teufe : 0,19 m
Video : 00:00:00
Kürzel : Blick in Ringraum
Sperrrohr zu F Stück

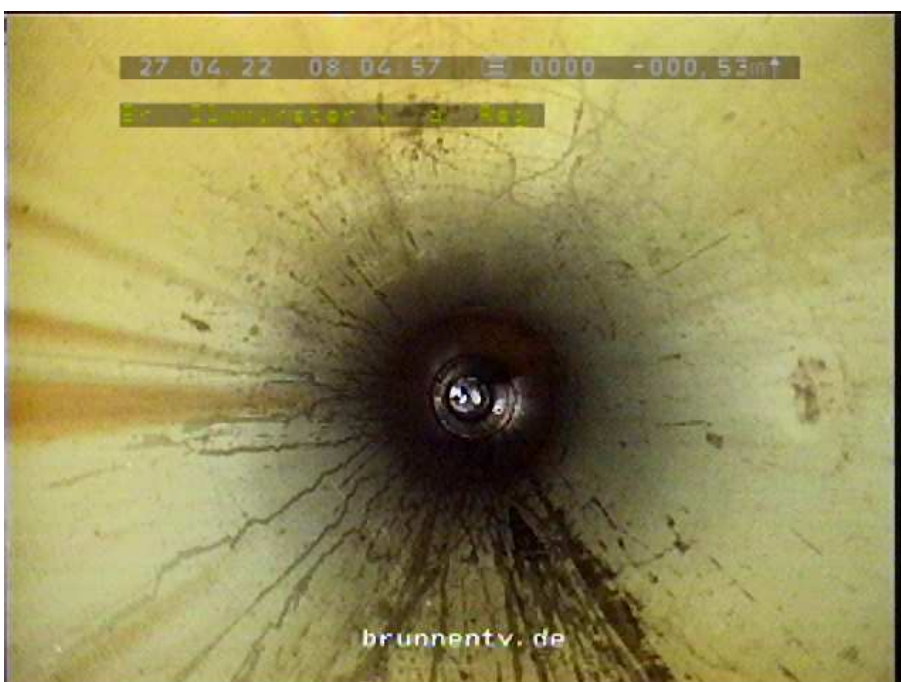
Foto : 4
Teufe : 0,53 m
Video : 00:00:00
Kürzel : Anfang Vollrohr. DN 400

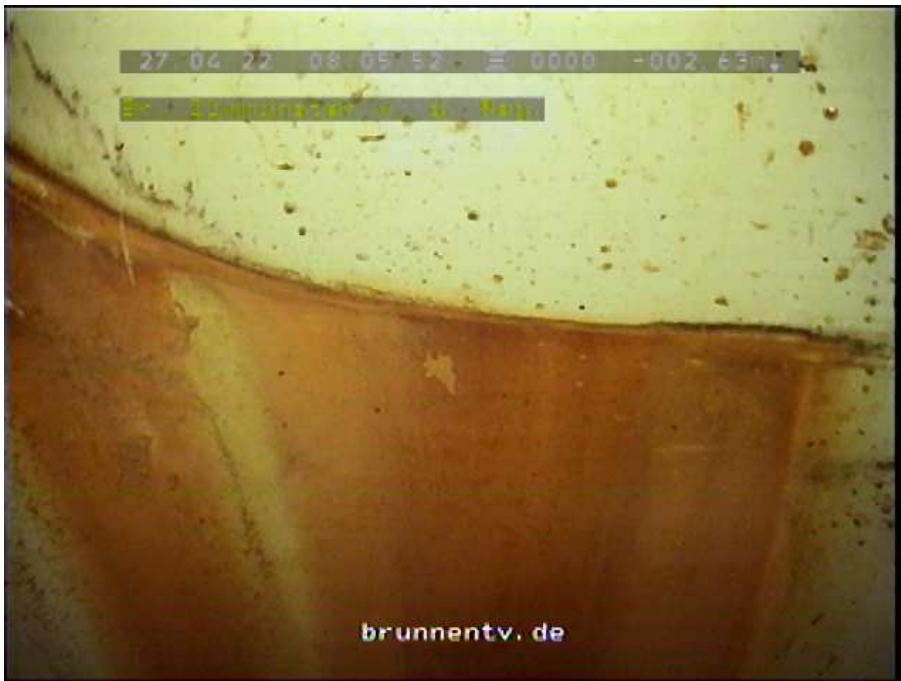
Foto : 5
Teufe : 2,63 m
Video : 00:00:00
Kürzel : Vollrohr. mit
Belagschaden und
Rostfahne

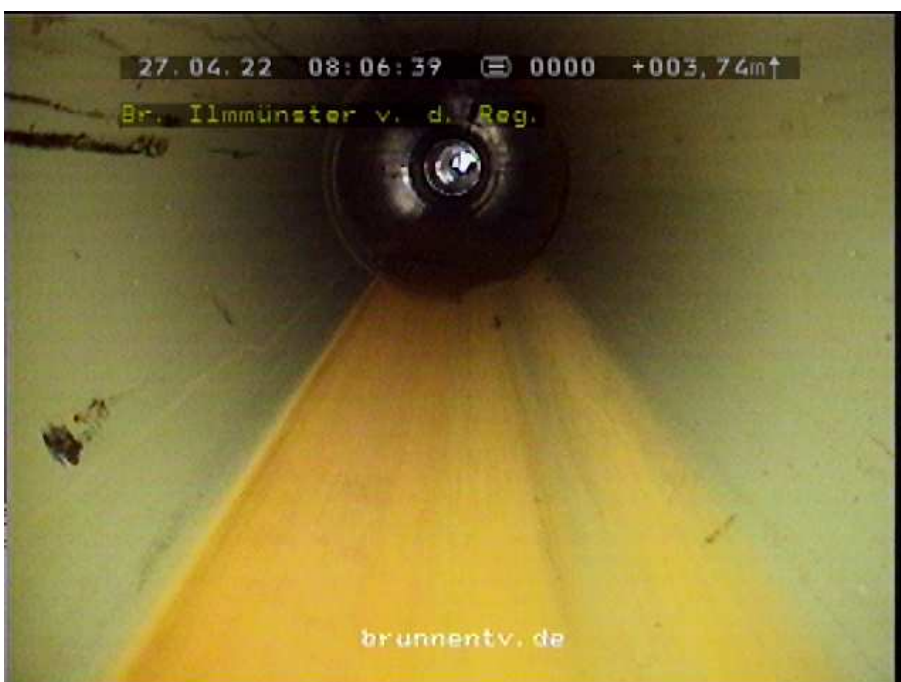
Foto : 6
Teufe : 3,74 m
Video : 00:00:00
Kürzel : Vollrohr

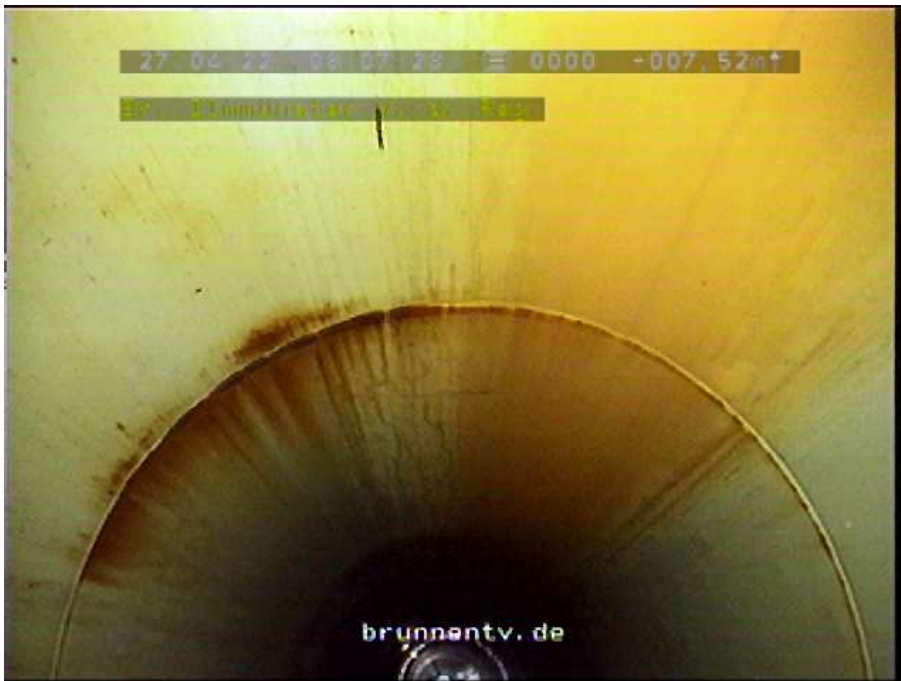
Foto : 7
Teufe : 7,52 m
Video : 00:00:00
Kürzel : Vollrohr. Korrosion mit
Rostfahne

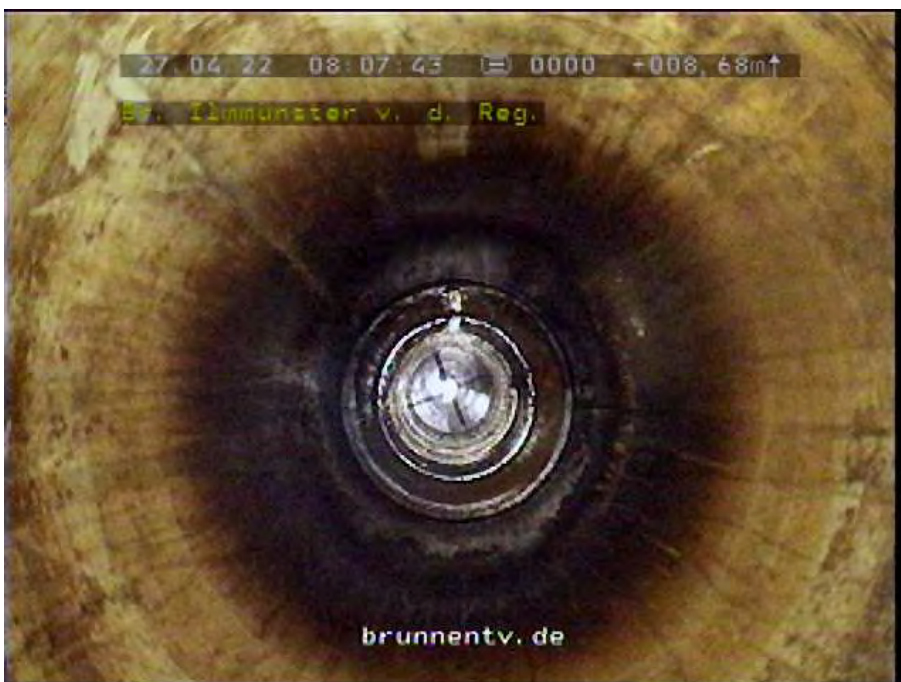
Foto : 8
Teufe : 8,68 m
Video : 00:00:00
Kürzel : Vollrohr. Blick auf
Schwankungsbereich

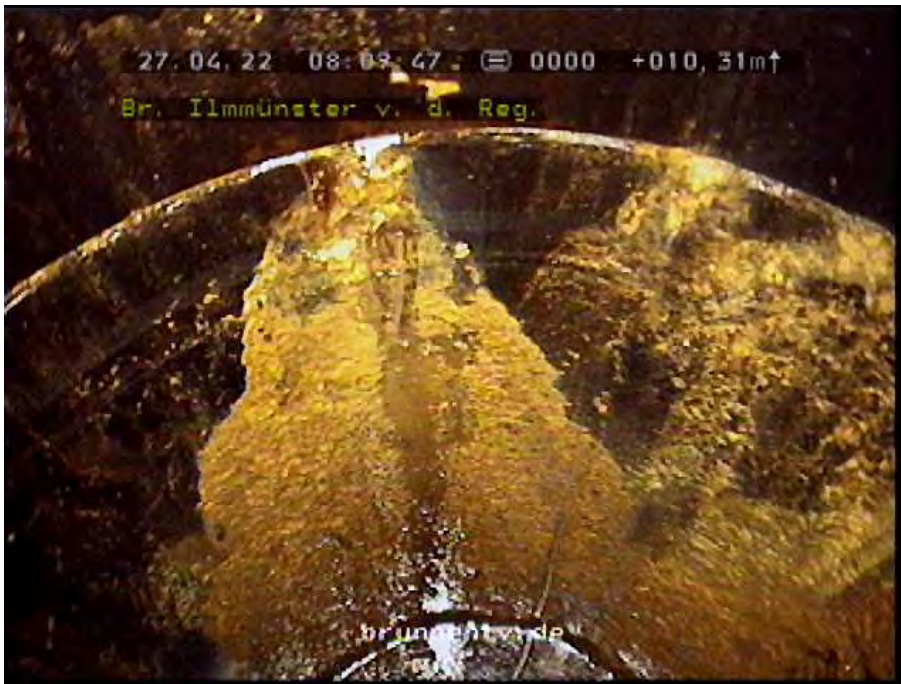
Foto : 9
Teufe : 10,31 m
Video : 00:00:00
Kürzel : Rohrstoß. mit
Fremdwasserzutritt

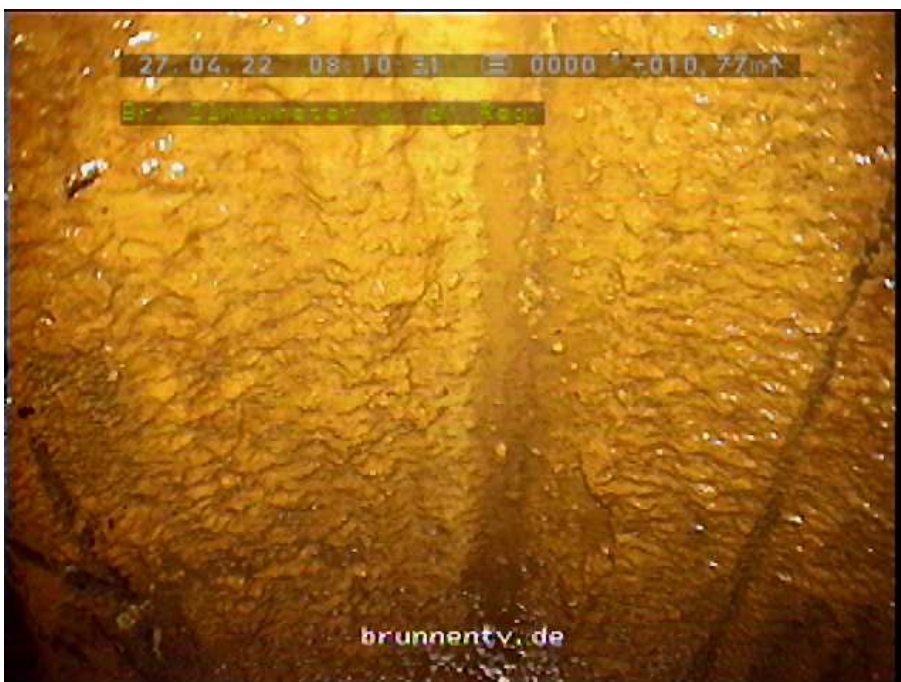
Foto : 10
Teufe : 10,77 m
Video : 00:00:00
Kürzel : Vollrohr. starke
Eisenablagerungen durch
Fremdwasserzutritt

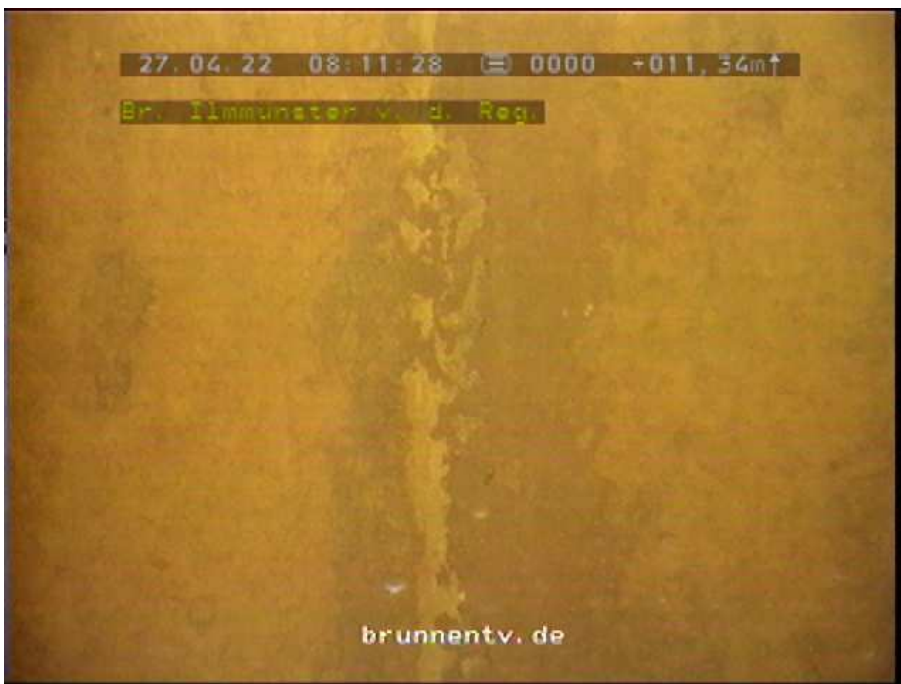
Foto : 11
Teufe : 11,34 m
Video : 00:00:00
Kürzel : Ruhewasserspiegel

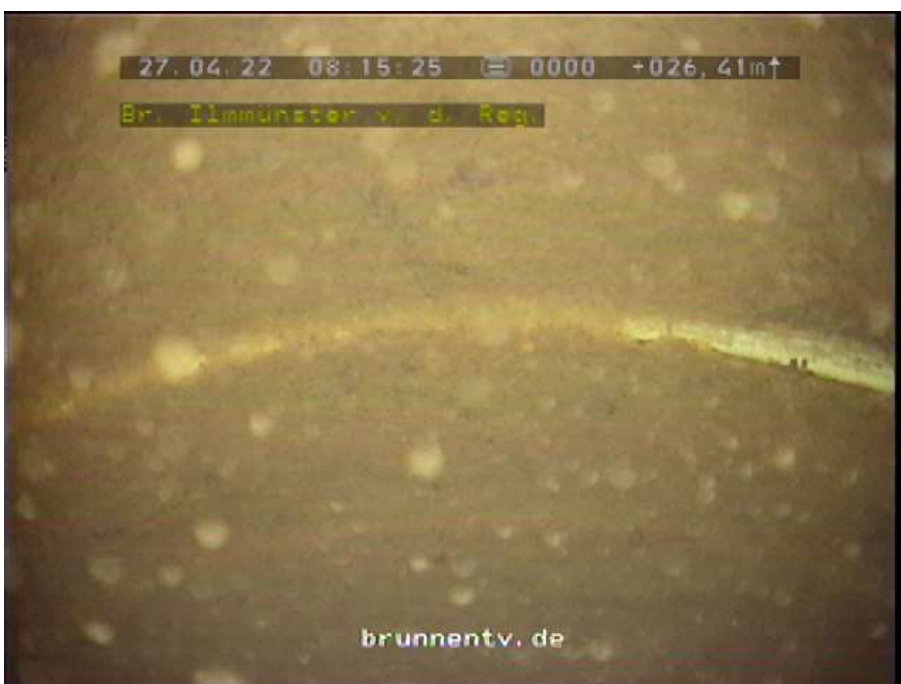
Foto : 12
Teufe : 26,41 m
Video : 00:00:00
Kürzel : Vollrohr. mit Belägen

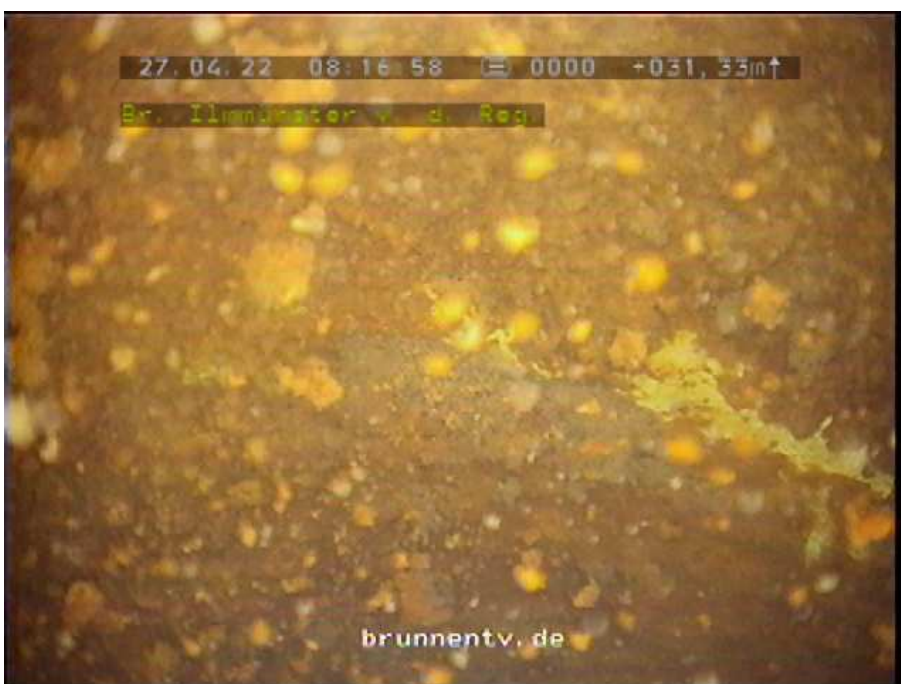
Foto : 14
Teufe : 31,33 m
Video : 00:00:00
Kürzel : Vollrohr. mit Belägen

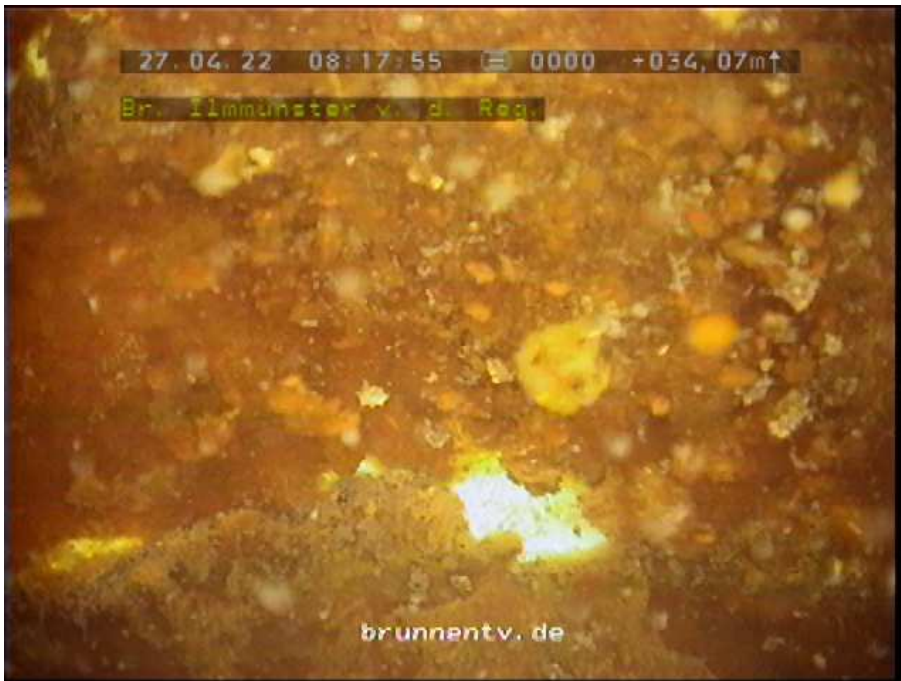
Foto : 15
Teufe : 34,07 m
Video : 00:00:00
Kürzel : Vollrohr. mit Belägen

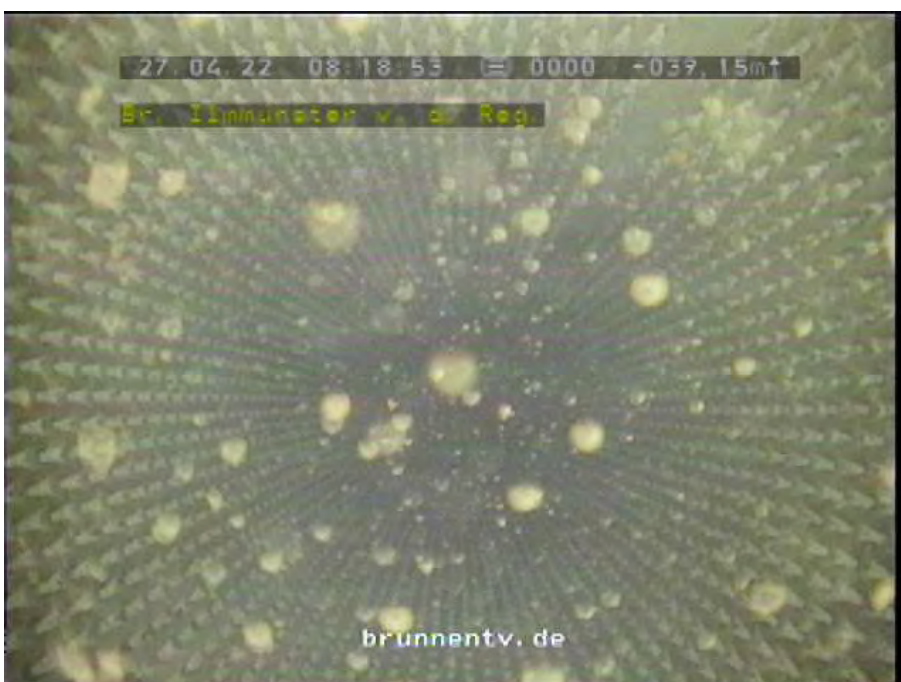
Foto : 16
Teufe : 39,15 m
Video : 00:00:00
Kürzel : Anfang Filterrohr

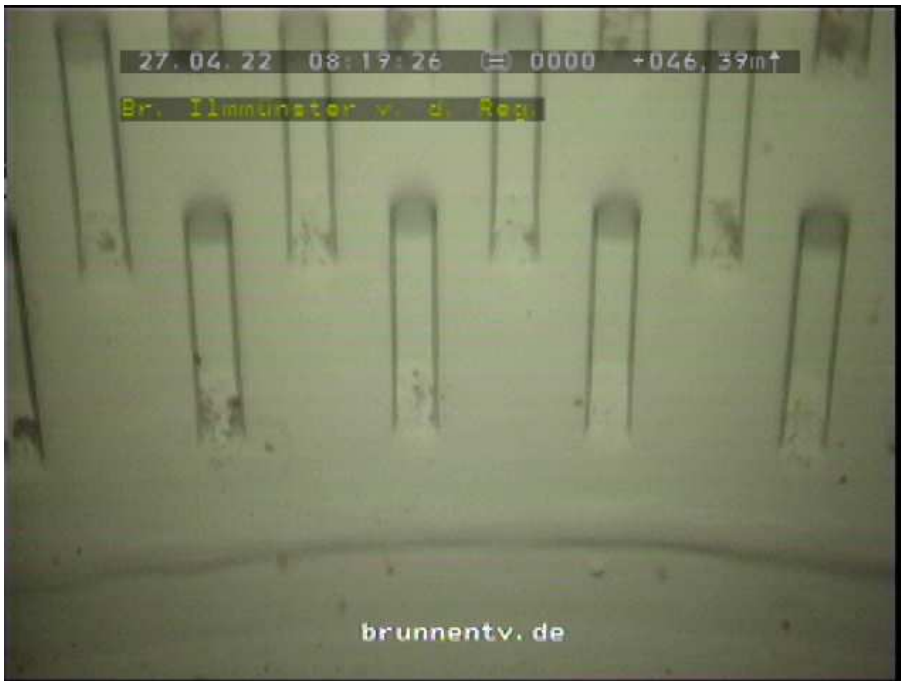
Foto : 17
Teufe : 46,39 m
Video : 00:00:00
Kürzel : Ende Filterrohr

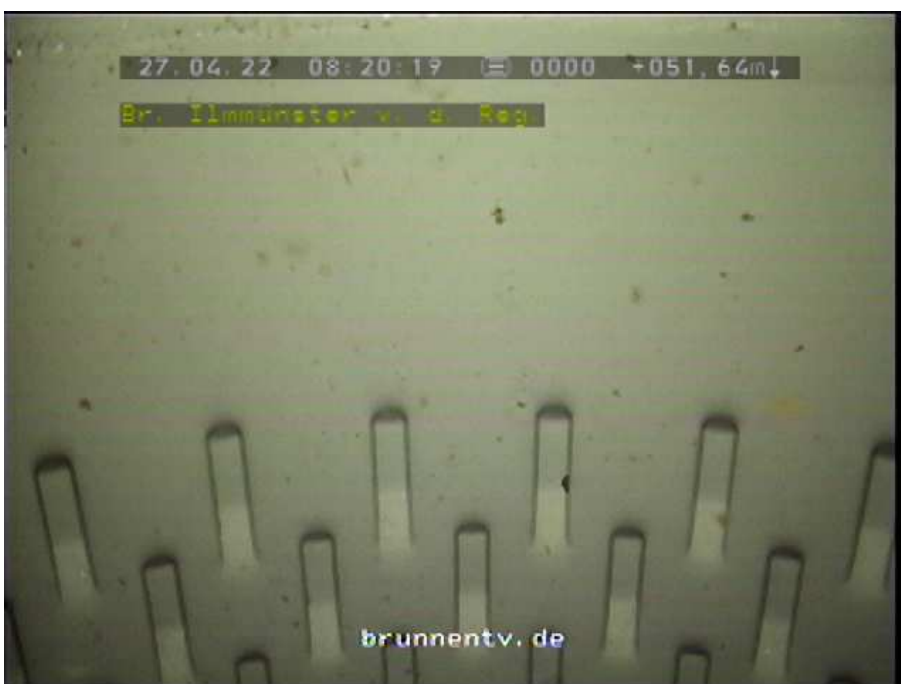
Foto : 18
Teufe : 51,64 m
Video : 00:00:00
Kürzel : Anfang Filterrohr

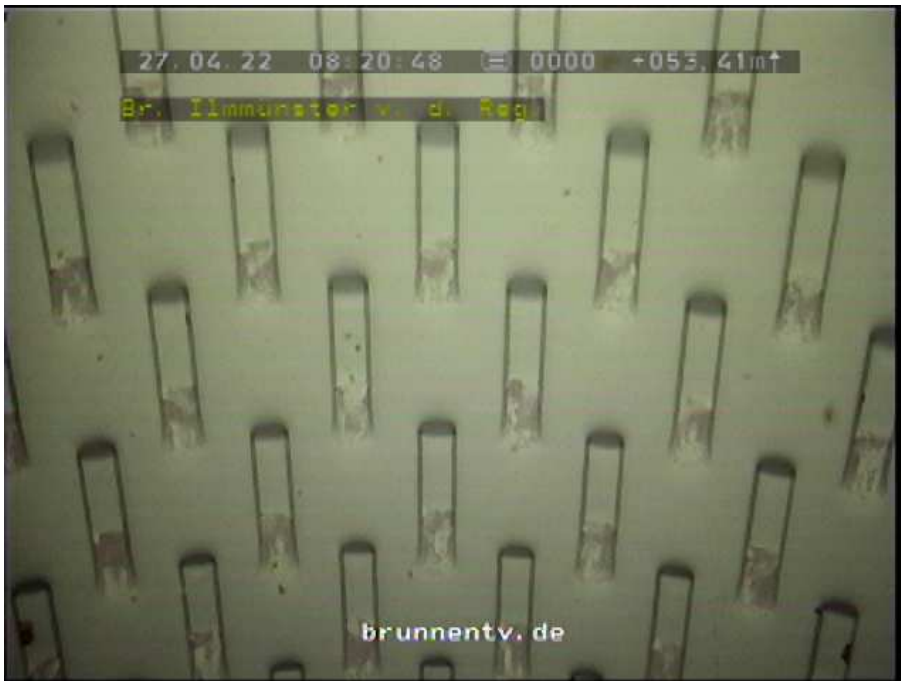
Foto : 19
Teufe : 53,41 m
Video : 00:00:00
Kürzel : Filterrohr

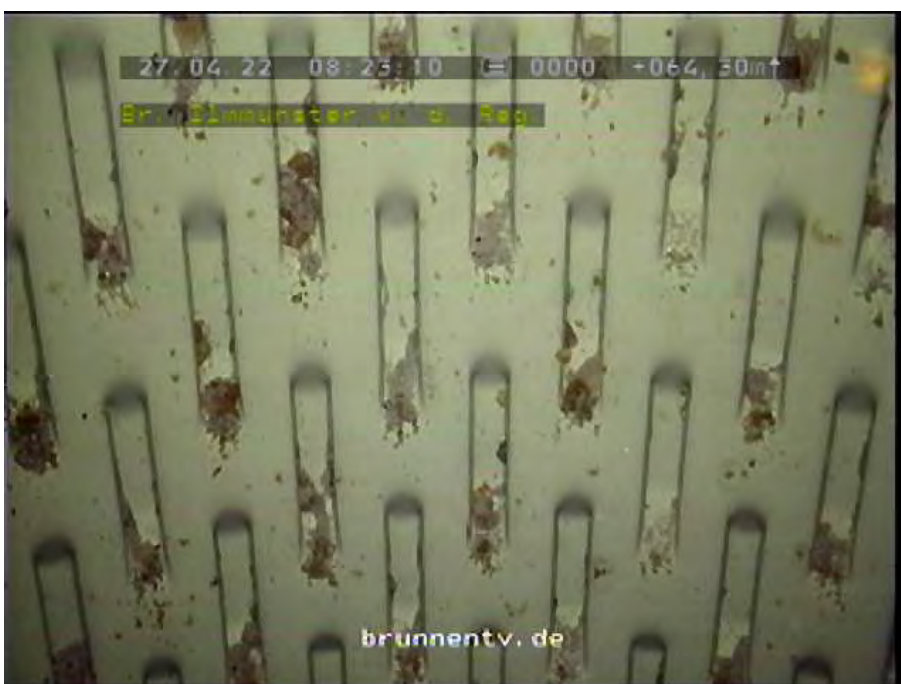
Foto : 20
Teufe : 64,30 m
Video : 00:00:00
Kürzel : Filterrohr

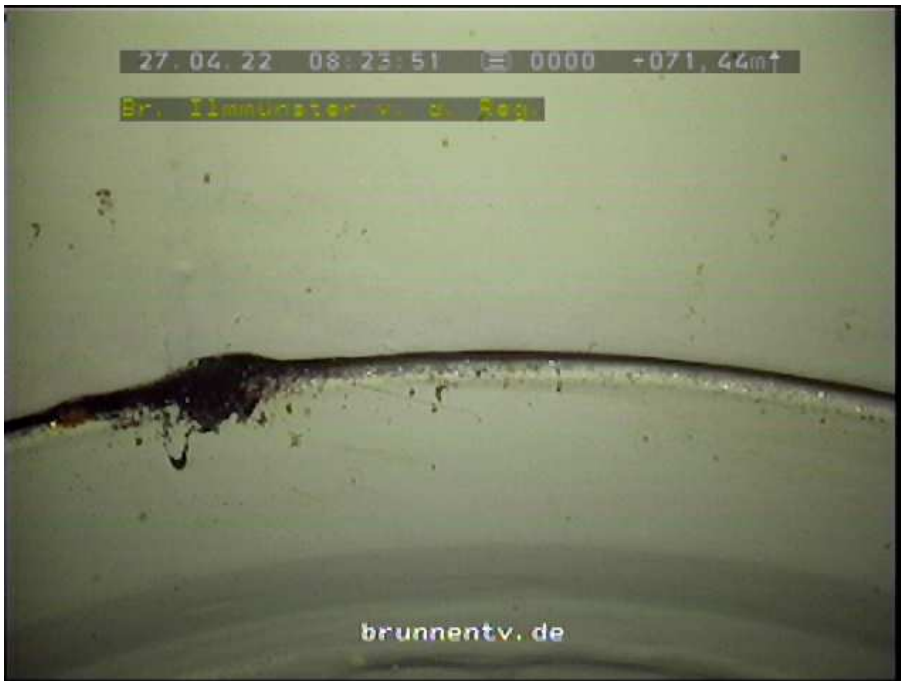
Foto : 21
Teufe : 71,44 m
Video : 00:00:00
Kürzel : Filterrohr

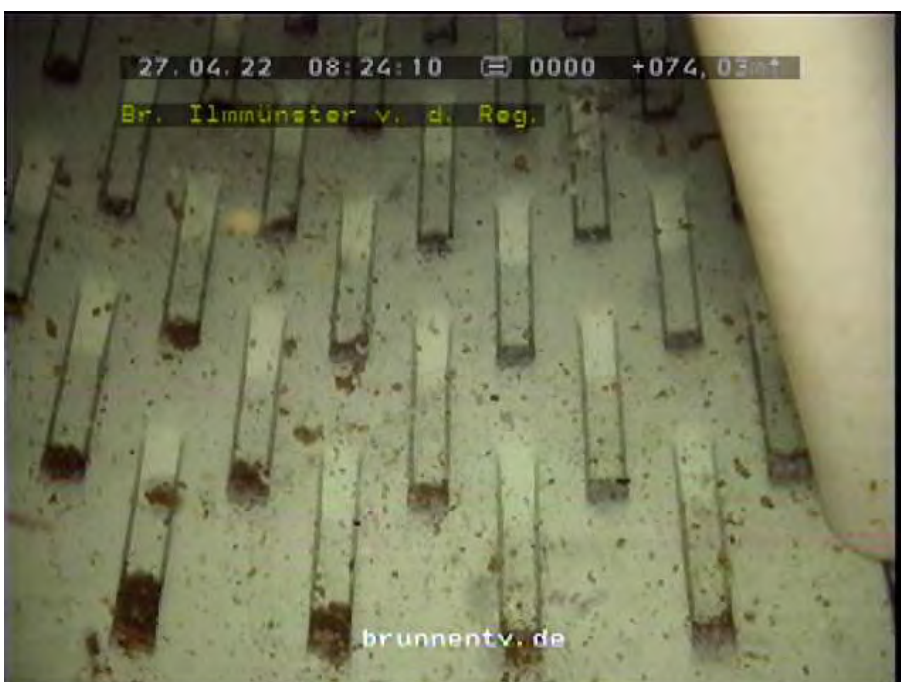
Foto : 22
Teufe : 74,03 m
Video : 00:00:00
Kürzel : Ende Filterrohr

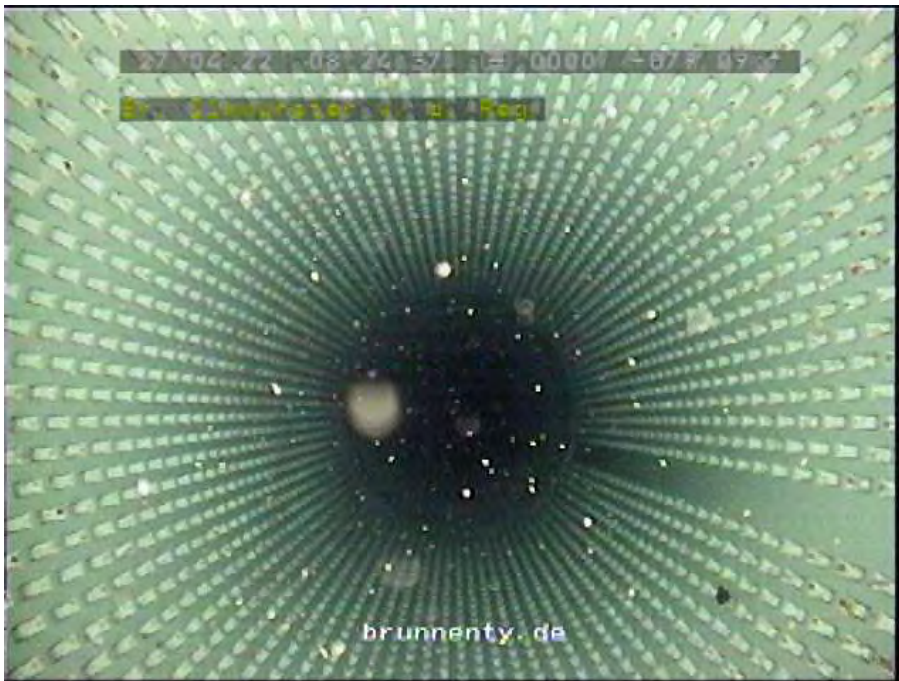
Foto : 23
Teufe : 79,09 m
Video : 00:00:00
Kürzel : Anfang Filterrohr

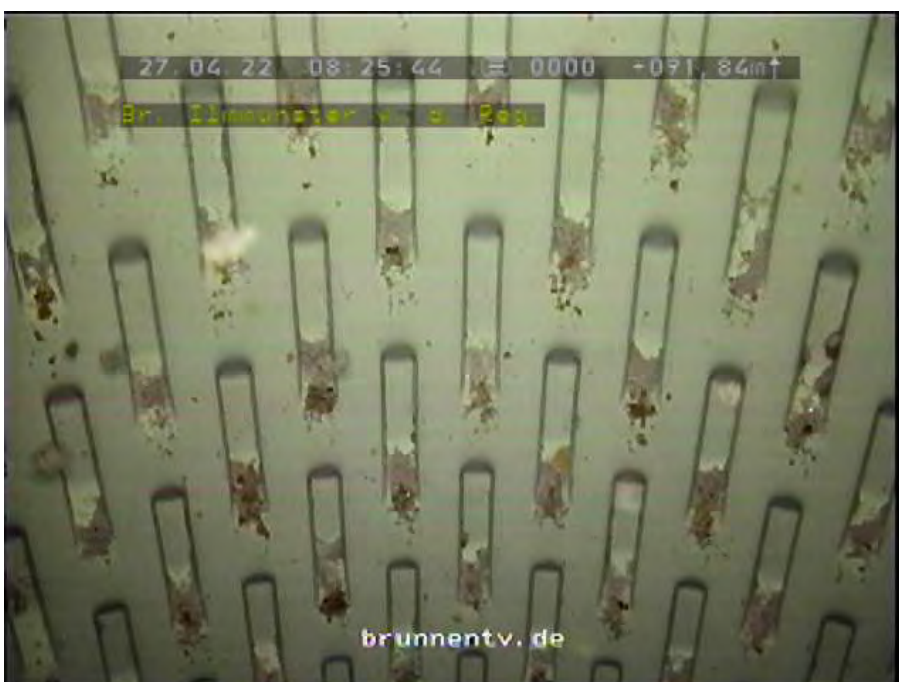
Foto : 24
Teufe : 91,84 m
Video : 00:00:00
Kürzel : Filterrohr

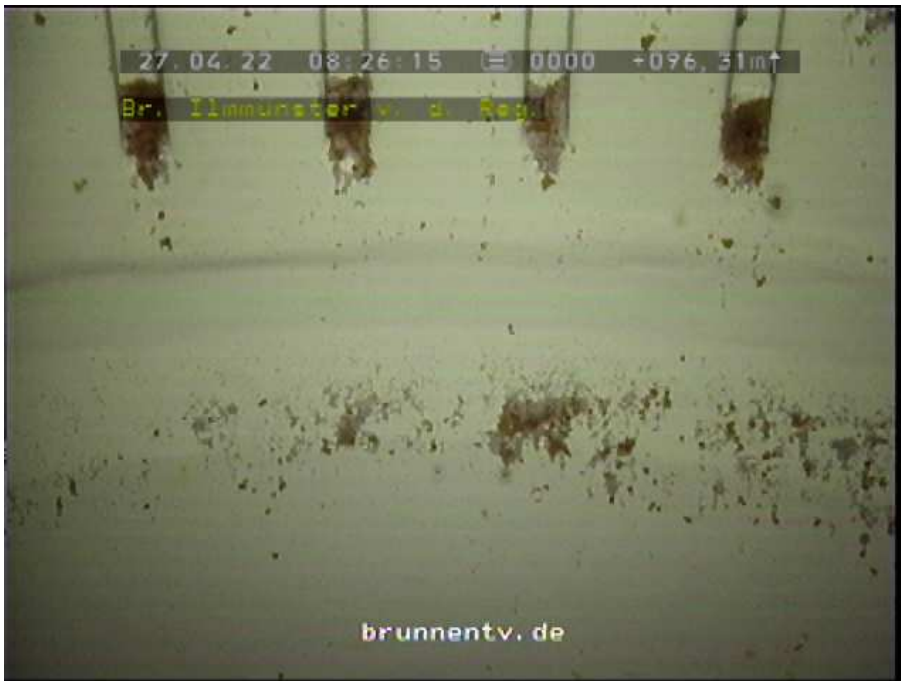
Foto : 25
Teufe : 96,31 m
Video : 00:00:00
Kürzel : Ende Filterrohr

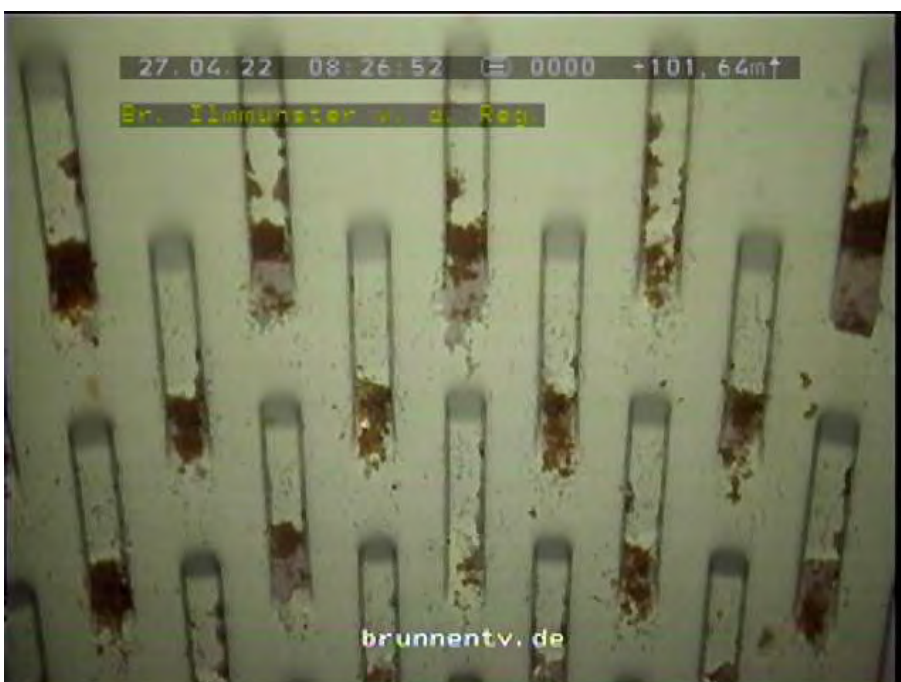
Foto : 26
Teufe : 101,64 m
Video : 00:00:00
Kürzel : Anfang Filterrohr

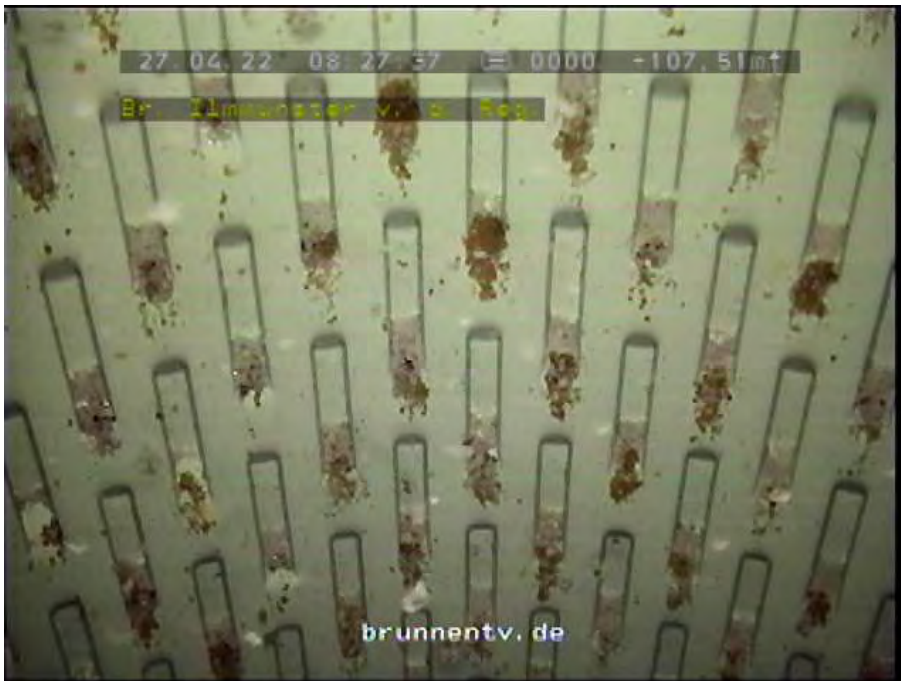
Foto : 27
Teufe : 107,51 m
Video : 00:00:00
Kürzel : Filterrohr

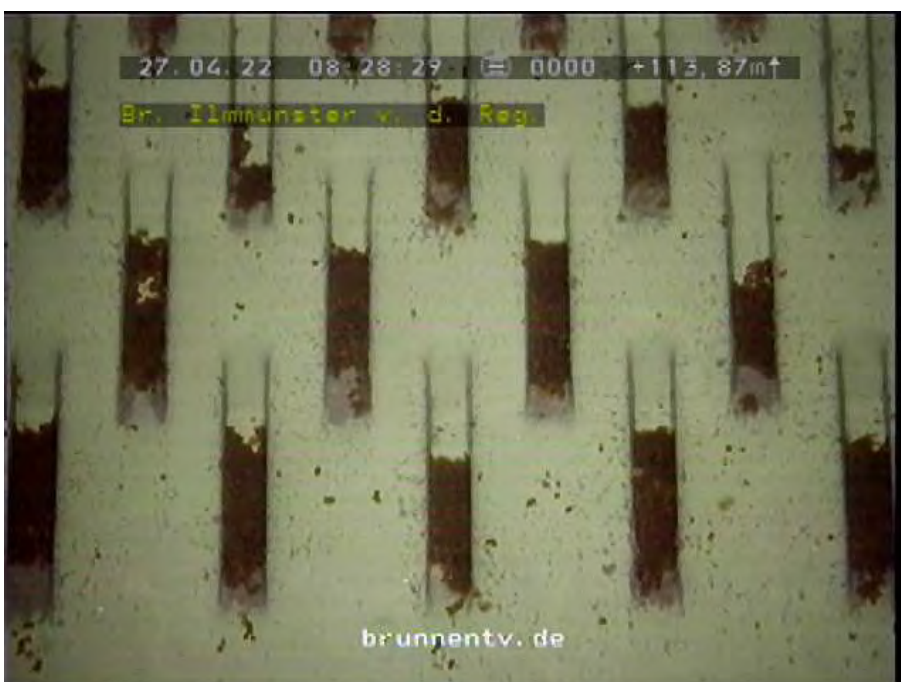
Foto : 28
Teufe : 113,87 m
Video : 00:00:00
Kürzel : Ende Filterrohr

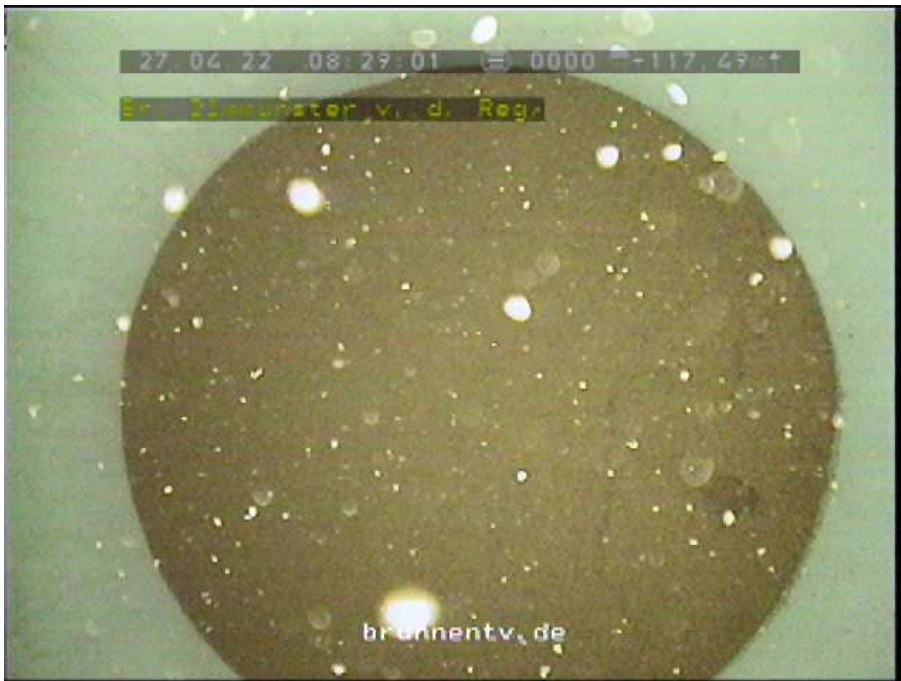
Foto : 29
Teufe : 117,49 m
Video : 00:00:00
Kürzel : Blick auf Auflandung

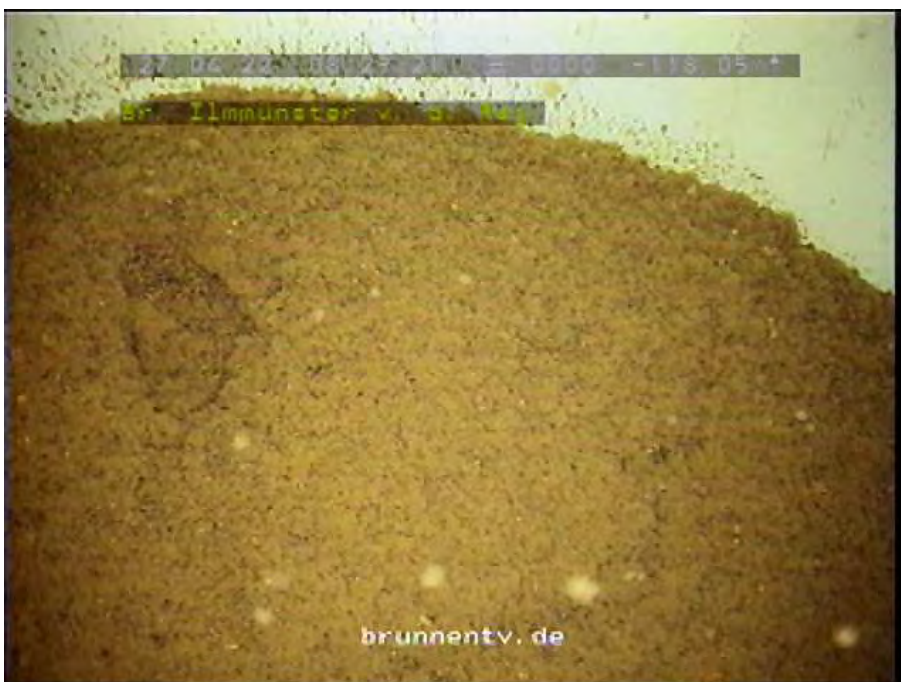
Foto : 30
Teufe : 118,05 m
Video : 00:00:00
Kürzel : Blick auf Auflandung.
0,82 m Auflandung im
Sumpfrohr
