PFC-UNTERSUCHUNG NACH PHASE IIA/IIB – FLUGPLATZ INGOLSTADT/MANCHING

**ENDBERICHT ZUR ABSCHLIEßENDEN GEFÄHRDUNGSABSCHÄTZUNG DER
KONTAMINATIONSFLÄCHEN KF 066, 104 UND 105 (PHASE IIB)**

DATUM: 30. AUGUST 2018

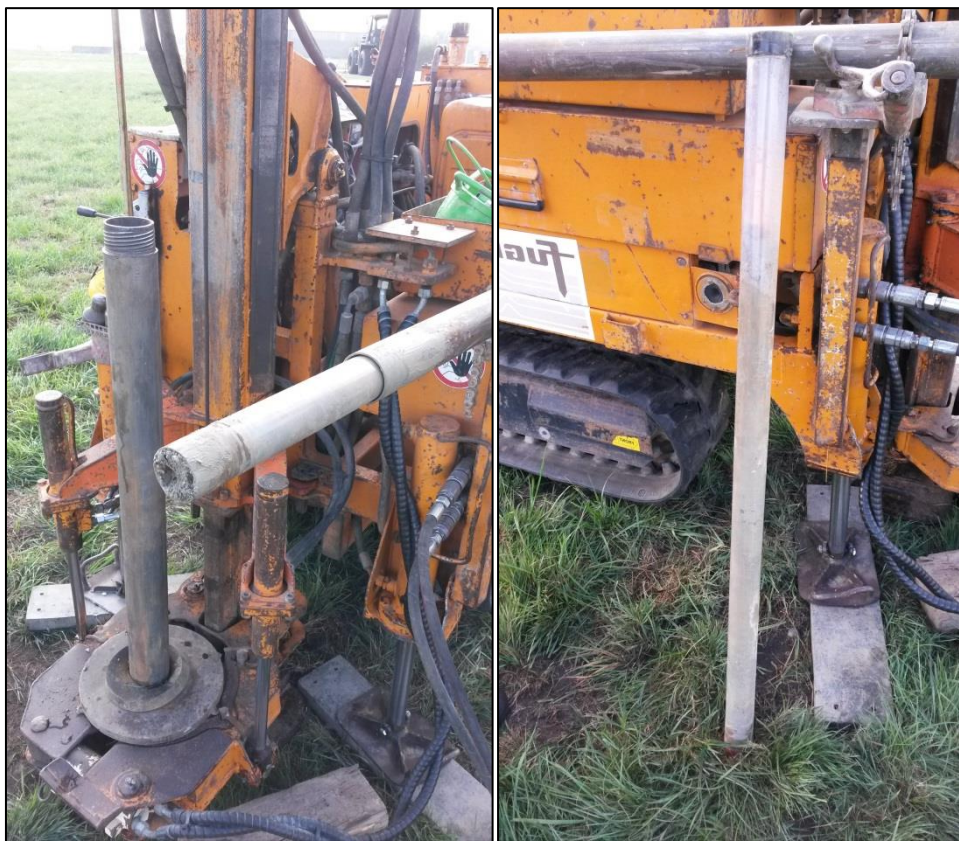
Abbildung 4-1: Liner-Sondierung

Insgesamt konnten durch die 121 Sondierungen 798 Bodenproben gewonnen werden. Die Bodenproben wurden meter- bzw. horizontweise entnommen. Die Bodenaufnahme- bzw. Probenahmeprotokolle befinden sich in Anlage 4.

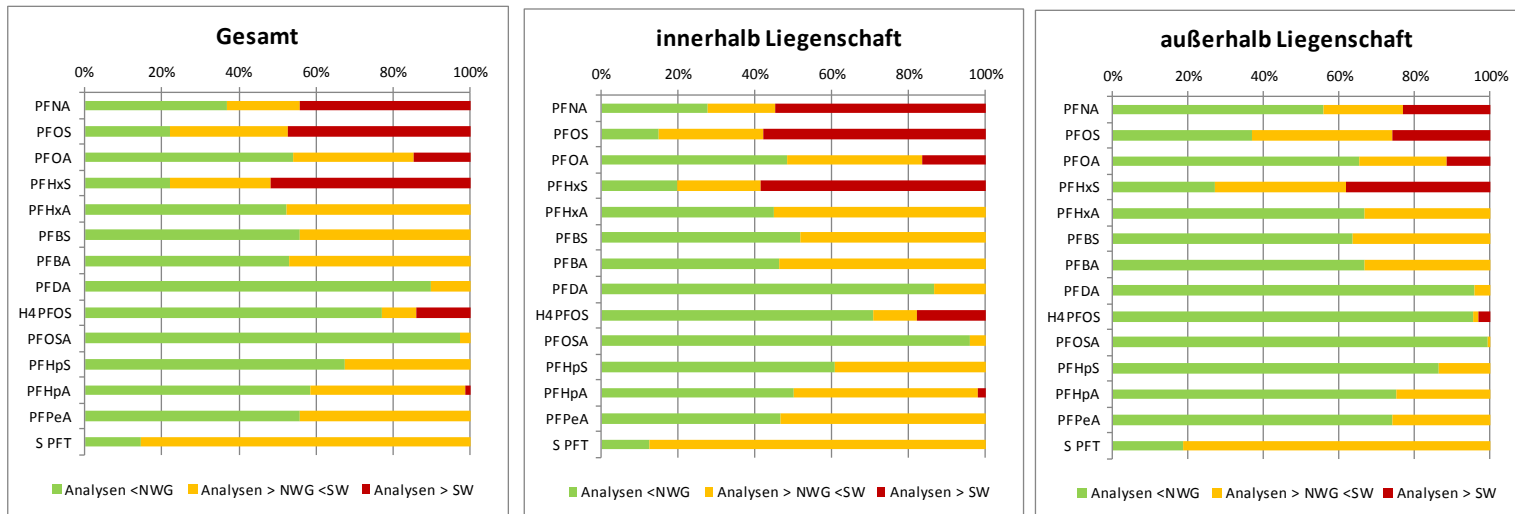
Abbildung 5-2: PFC-Belastung der Grundwasserproben nach Einzelparameter

In 105 der 129 untersuchten Grundwasseraufschlüsse konnten aktuell PFC-Belastungen festgestellt werden (siehe Tabelle 5-2). Dabei wurden die vorläufigen Schwellenwerte in 72 Grundwassermessstellen sowie in 12 Bewässerungsbrunnen überschritten.

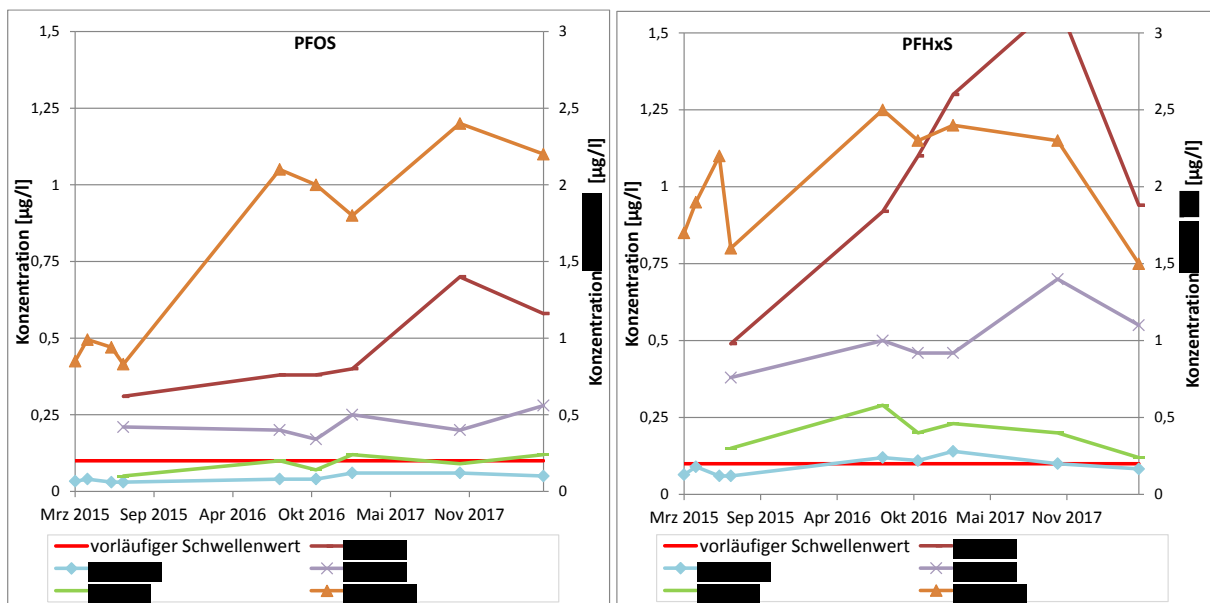
Abbildung 5-3: Entwicklung der PFOS/PFHxS Konzentration im Abstrom

[REDACTED] Die Kontaminationsfahne hat sich, dem Grundwasserstrom folgend, hauptsächlich in nordöstliche Richtung ausgebreitet. In Hauptabstromrichtung können bis in das etwa 2 km entfernte Westenhausen Schwellenwertüberschreitungen [REDACTED] PFOS 0,58/0,28/0,11 µg/l) festgestellt werden. Auch im nördlichen Seitstrom ([REDACTED], PFOS max. 0,07 – 0,2 µg/l, PFHxS 0,2 – 0,3 µg/l) wurden geringfügige Überschreitungen der vorläufigen Schwellenwerte festgestellt. Mit zunehmender Entfernung zum Schadensherd erhöht sich bodenschutzrechtlich die Relevanz der Einzelsubstanz PFHxS, die mobiler als PFOS ist und deshalb dem PFOS „vorausleitet“. Dies wird in Abbildung 5-3 deutlich. Die Abbildung zeigt zum einen, dass in der Fahnen Spitze höhere Gehalte an PFHxS gemessen werden als an PFOS und dass ansteigende Gehalte tendenziell früher gemessen wurden. Bei den Brunnen [REDACTED] scheinen sich gewisse steigende Trends bis November 2017 abzuzeichnen, ehe in der darauf folgenden Messung eine Abnahme zu verzeichnen ist. Insbesondere beim PFHxS ist dies zu sehen. Grundsätzlich ist bei dem Versuch einer Trenderkennung im niedrigen Konzentrationsniveau jedoch die Unschärfe zu berücksichtigen, die durch weitere Einflüsse (z.B. Messtoleranzen, saisonale Schwankungen, etc.) bestimmt wird.

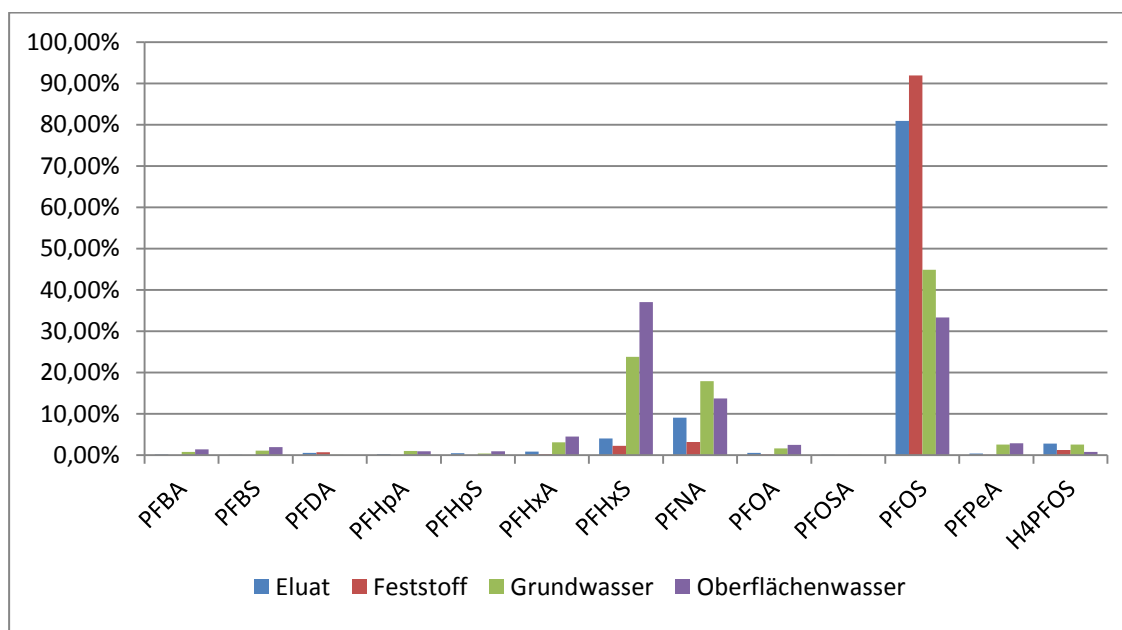
Abbildung 5-4: Prozentuale Verteilung Einzelparameter nach Medium

Die Dominanz der Einzelsubstanz PFOS wird vor allem bei den Eluat- bzw. Feststoffuntersuchungen deutlich (siehe Abbildung 5-4). Im Grund- und Oberflächenwasser ist die Dominanz von PFOS zwar weniger deutlich ausgeprägt, dennoch ist auch hier PFOS der Hauptparameter. Daneben wurden auch für PFHxS, PFNA und H4PFOS noch nennenswerte Belastungen gemessen.

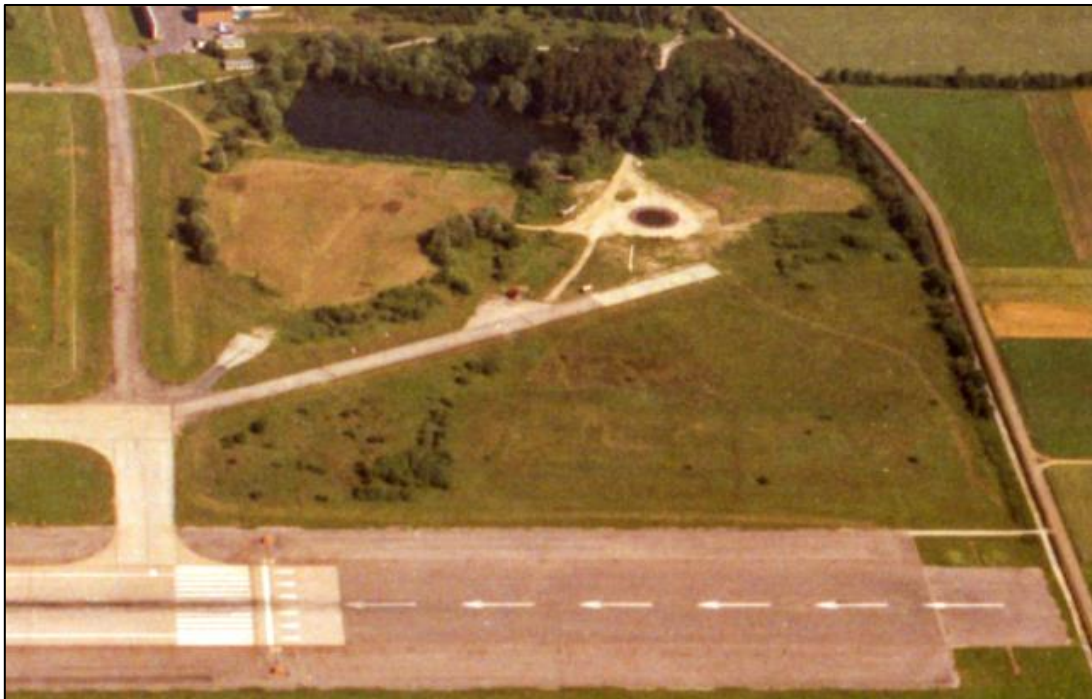
Abbildung 5-6: Luftbildaufnahme ehemaliges Feuerlöschübungsbecken 1988

Das Feuerlöschübungsbecken wird seit Anfang 1987 nicht mehr genutzt. Abbildung 5-6 zeigt das Feuerlöschübungsbecken kurz nach der Stilllegung im Jahr 1988.

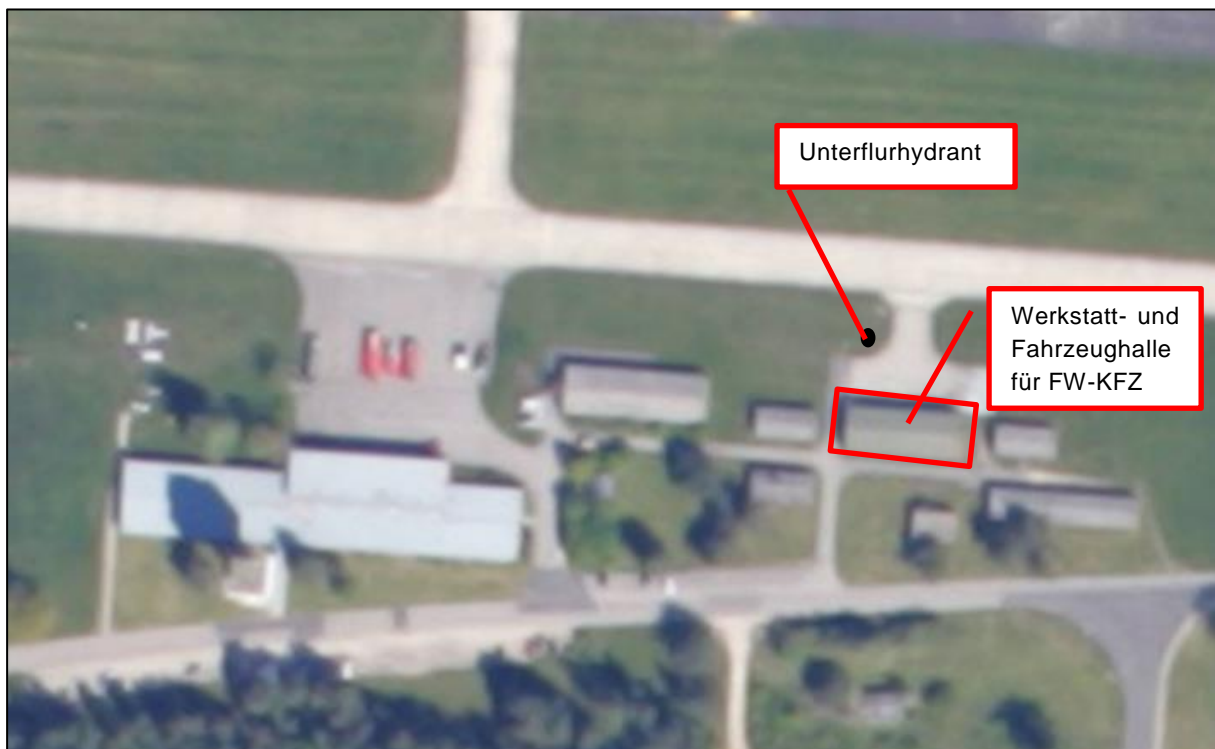
Abbildung 5-9: Luftbild „Alte Feuerwache“ 2008

Weitere Recherchen des BAIUDBw KompZ BauMgmt M K 6 im Vorfeld der aktuellen Untersuchungen erbrachten, dass östlich der „Alten Feuerwache“ weitere Betriebsflächen bzw. -gebäude durch die Feuerwehr genutzt wurden (siehe Abbildung 5-9). Das zentrale Gebäude mit Weganschluss zum „Taxiway“ wurde als Werkstatt- und Fahrzeughalle für FW-KFZ genutzt. Für Wartungsarbeiten war die Werkstatt bis ca. 1980 in Betrieb, danach wurde das Gebäude nur noch als Fahrzeughalle für FW-KFZ genutzt. Während der gesamten Nutzung bis zum Rückbau erfolgte jedoch das Reinigen/Spülen von FW-KFZ in diesem Bereich. Reinigungs- bzw. Spülarbeiten wurden an dem in Abbildung 5-9 dargestellten Unterflurhydrant durchgeführt.

Des Weiteren fanden westlich und östlich des Betriebsgebäudes sporadisch Übungen mit Löschschaum im Rahmen von Vorführungen („Tag der offenen Tür“) statt. Die genaue Lage und Häufigkeit solcher Vorführungen ist jedoch nicht bekannt.
