Brunnenuntersuchung

Auftraggeber : Ilmünster Verwaltungsgemeinschaft
Kunde : Ilmünster Verwaltungsgemeinschaft
Projekt :
Datum : 08.07.2022

Untersuchungsgrund: : Zustandsbestimmung
Brunnennummer : Brunnen Hettenshausen
Material : Stahl Schlitzbrücke mit Kiesbelag beschichtet
Durchmesser : 400 mm
Meßpunkt : Oberkante Aufsatzrohr
Ruhewassersp. (m) : 10,57 m
Solltiefe :
Gem. Tiefe : 87,73 m
Maßstab : 1 : 200

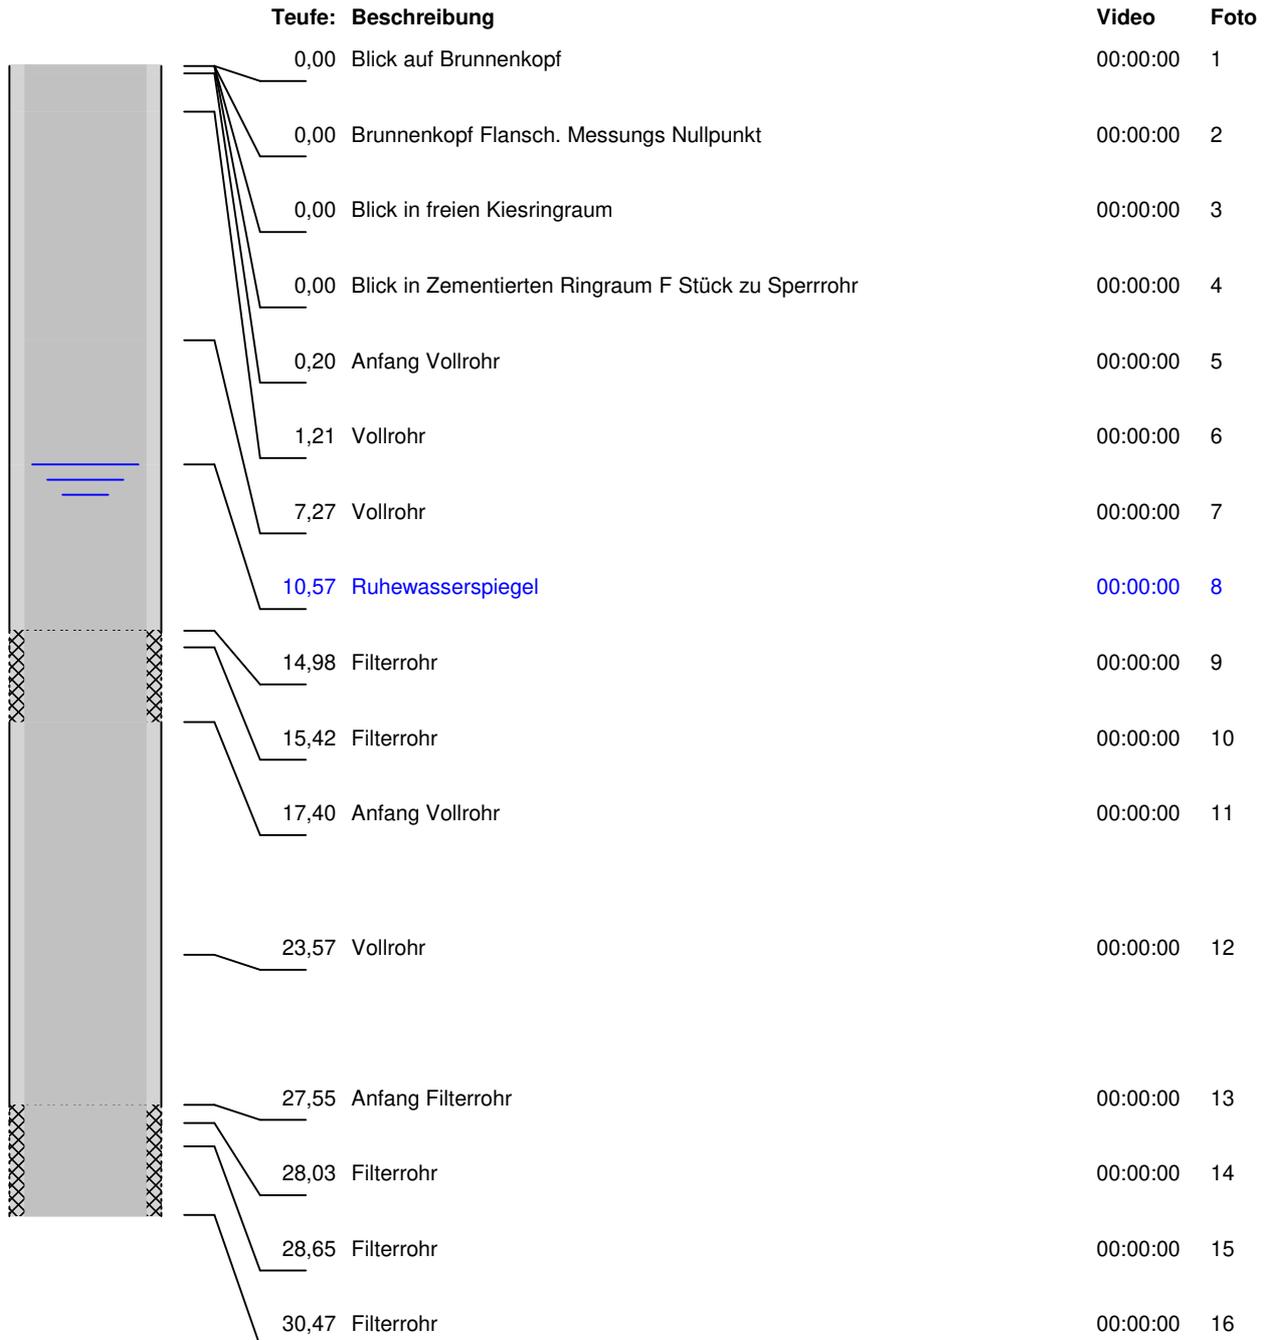
Beschreibung : Der Brunnen wurde nach der Regenerierung mit der Kamera untersucht. Die Filter - und Vollrohre sind wieder sauber und frei von Ablagerungen, der Filterkies ist offenporig in den Schlitzbrücken sichtbar. Der Sumpf ist frei von Auflandung.
